AVALIAÇÃO DE RISCO

Proc. N. SMPC/46/2022

Assunto: Avaliação de Risco – Vala de drenagem de águas pluviais – 2º Torrão - Trafaria

Nota Técnica

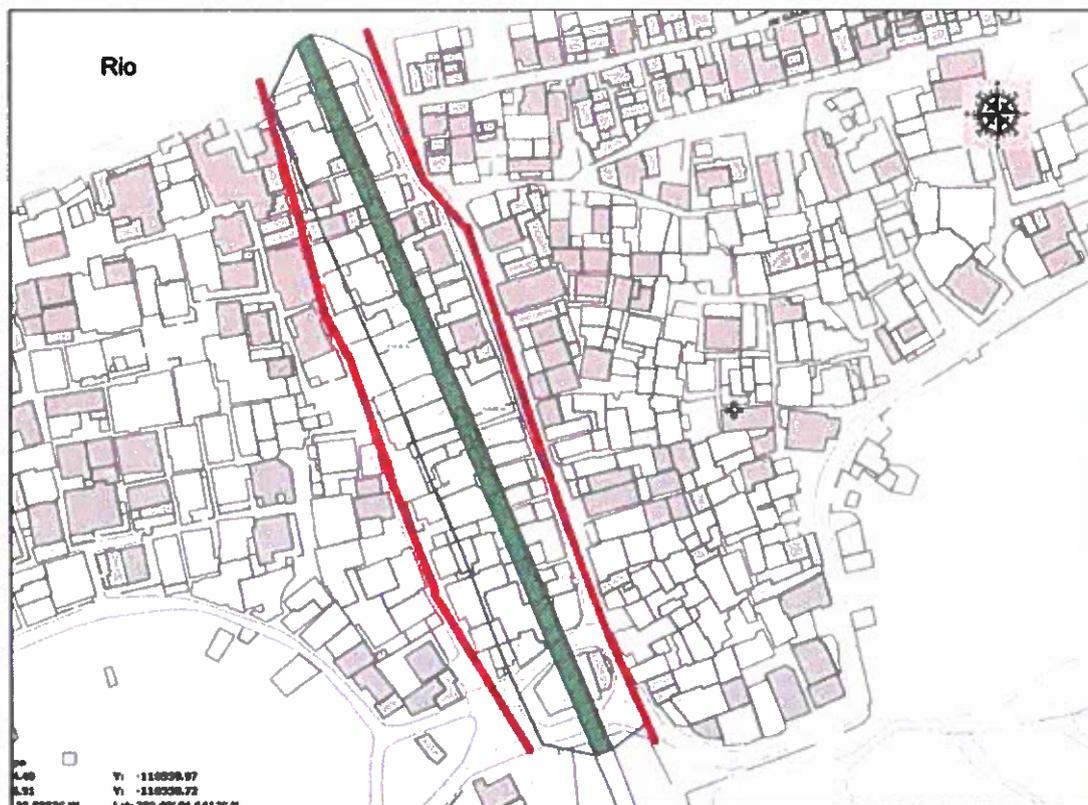
A cobertura em betão armado desta da vala encontra-se bastante degradada devido ao ambiente agressivo onde se localiza, à sua antiguidade e à profusão de orifícios que foram indevidamente realizados para drenagem de águas residuais das habitações, o que a fragiliza ainda mais. O troço final da cobertura da Vala de Drenagem já ruiu devido à agitação marítima, o que compromete a sua eficácia para escoar as águas pluviais. Assim, constata-se um risco grave de colapso de troços adicionais da cobertura quer devido a eventuais cheias, quer devido ao peso próprio das construções que foram edificadas nesta (em alguns casos com dois pisos). Nessa vistoria, verificou-se que as construções localizadas entre os dois “arruamentos” que ladeiam a Vala de Drenagem, estão em risco pois não possuem estrutura independente e fiável e são solidárias entre si, ou seja, caso se demolisse apenas as construções diretamente edificadas sobre a vala, as restantes ficariam afetadas na sua estabilidade que já é muito precária.

Figura 2 | Planta do bairro onde se assinala a vermelho os limites para demolição de construções que estão na área de influência da Vala de Drenagem.

1. Desobstrução e limpeza imediata da Vala de Drenagem.
2. Realojamento dos habitantes das construções localizadas sobre o túnel de descarga da vala, para que se possa proceder à demolição das edificações assinaladas (figura XX), no máximo, até ao início do próximo ano hidrológico, dando cumprimento aos limites legais preconizados na Lei n.º 54/2005 de 15 de novembro.

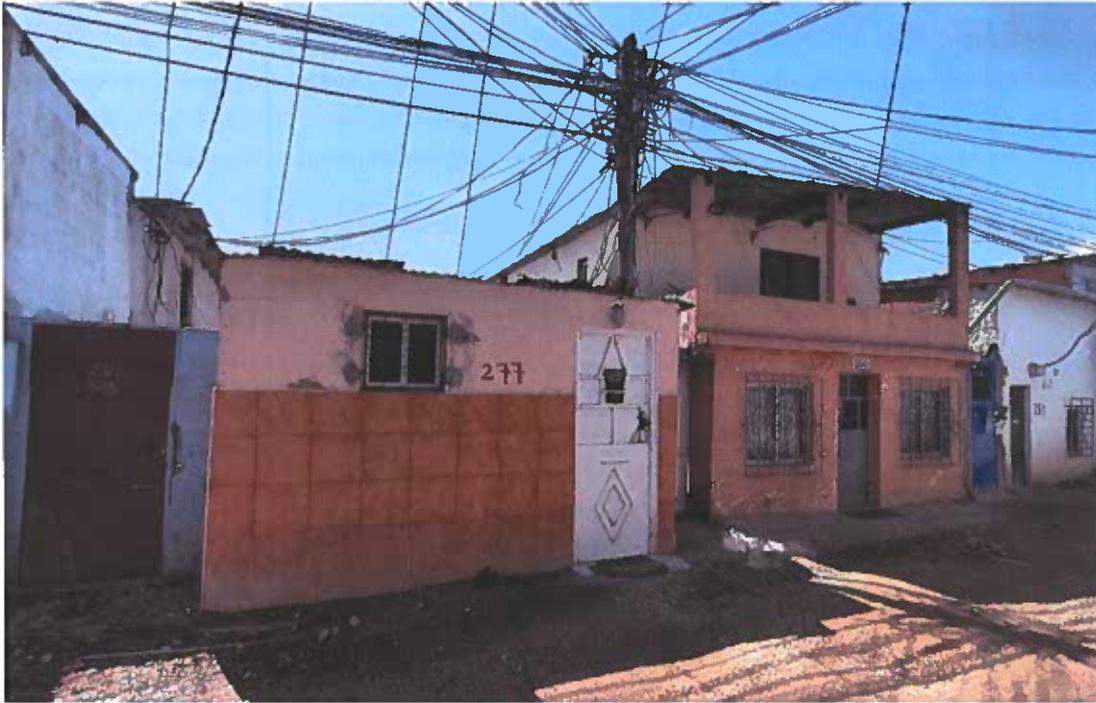
Figura 3 | Exemplos de construções existentes

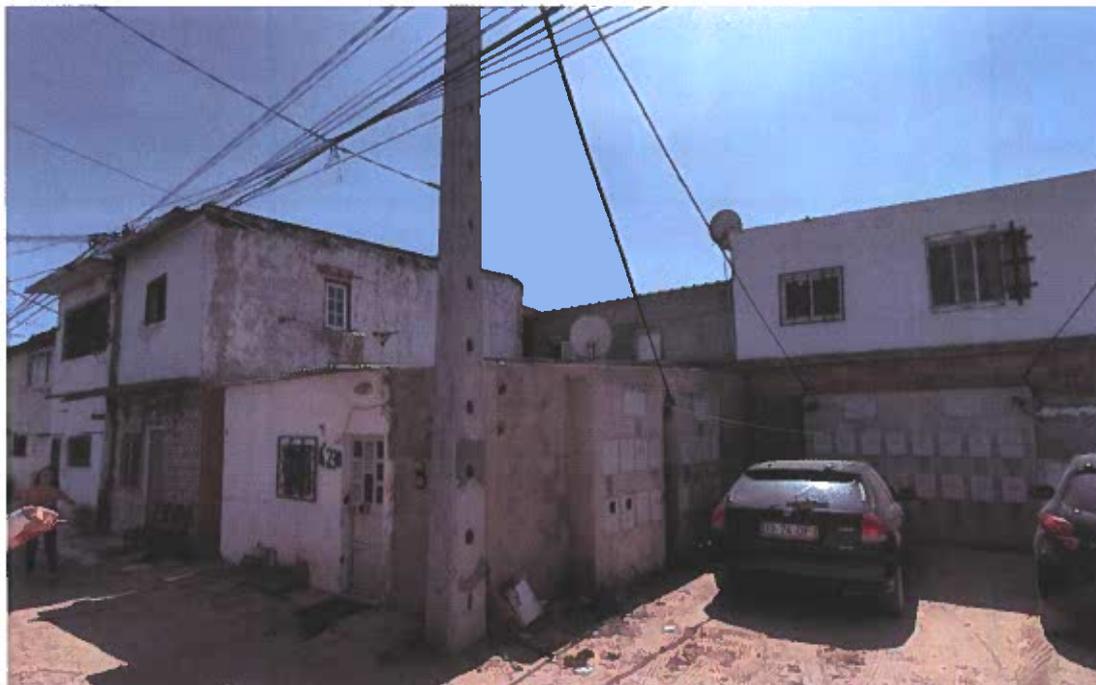
Figura 4 | Exemplos de construções existentes

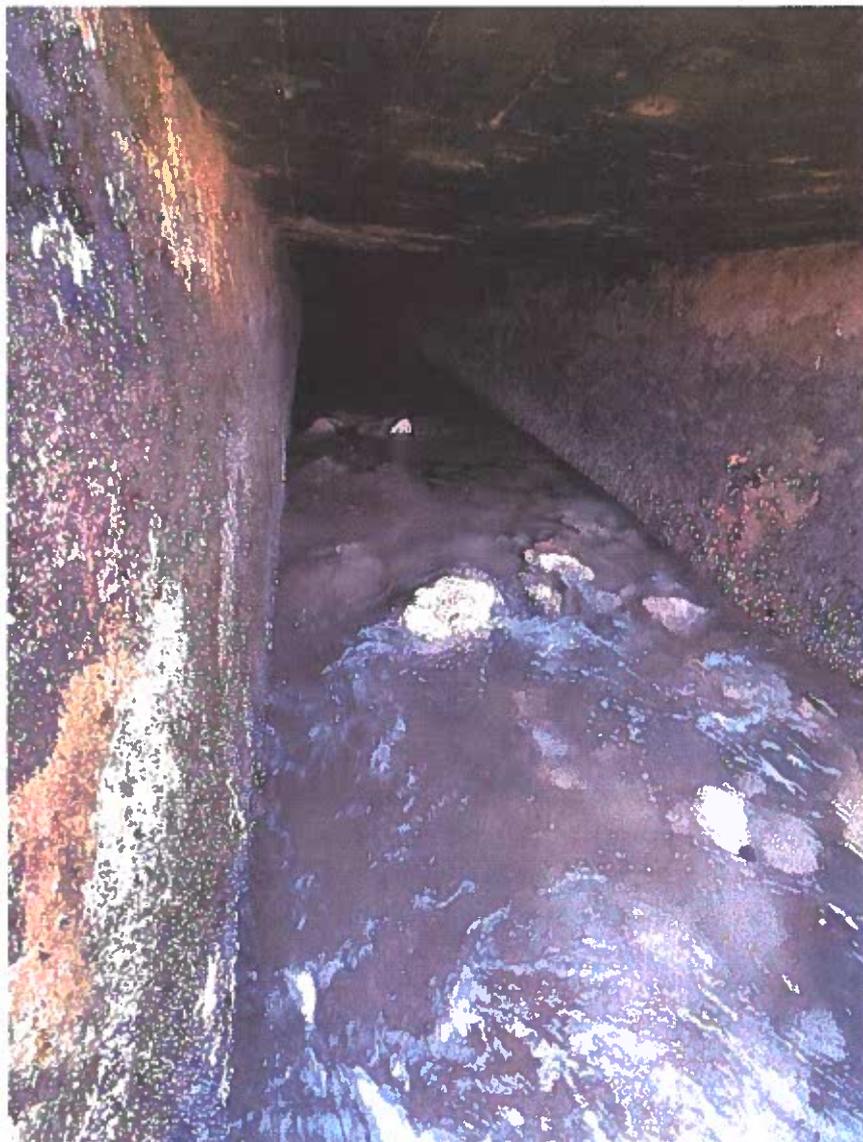
- Obstrução a jusante do túnel (resultante do desabamento de uma secção do túnel identificada em março deste ano pelos SMAS) foi removida a 09/09/2022, conforme proposto na avaliação de risco. No entanto, ao dia de hoje, já existe deposição de pedras de dimensão considerável no seu interior, resultante da agitação marítima.

Figura 1 - Pedras no interior da vala, arrastadas pela agitação marítima

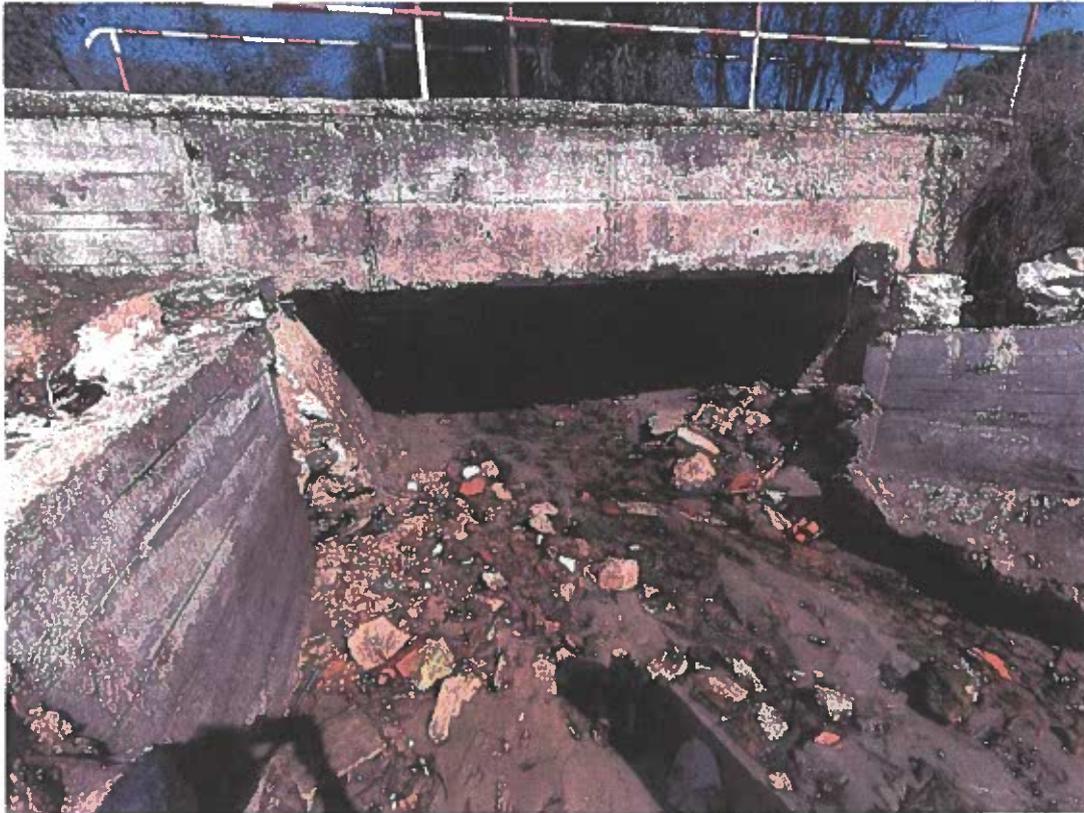
- Assoreamento considerável a montante do túnel de descarga e que existem secções da ponte pedonal deterioradas, contribuindo para a obstrução da drenagem. Existe também vegetação densa (árvores e arbustos) nesta zona da vala e nas suas margens que certamente irão contribuir para a obstrução do escoamento e promover a retenção de resíduos que são arrastados.

Figura 2 - Ponte pedonal sobre a vala a montante do túnel de descarga

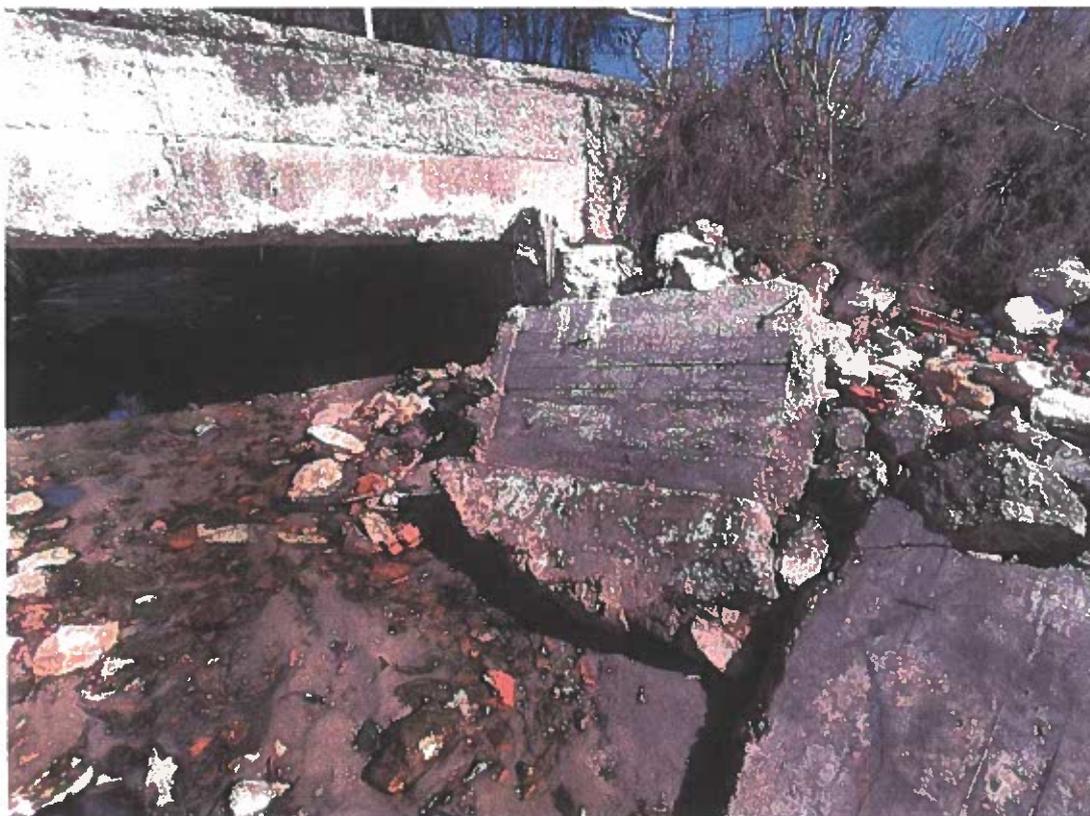
Figura 3 - Resíduos e detritos a montante do túnel de descarga

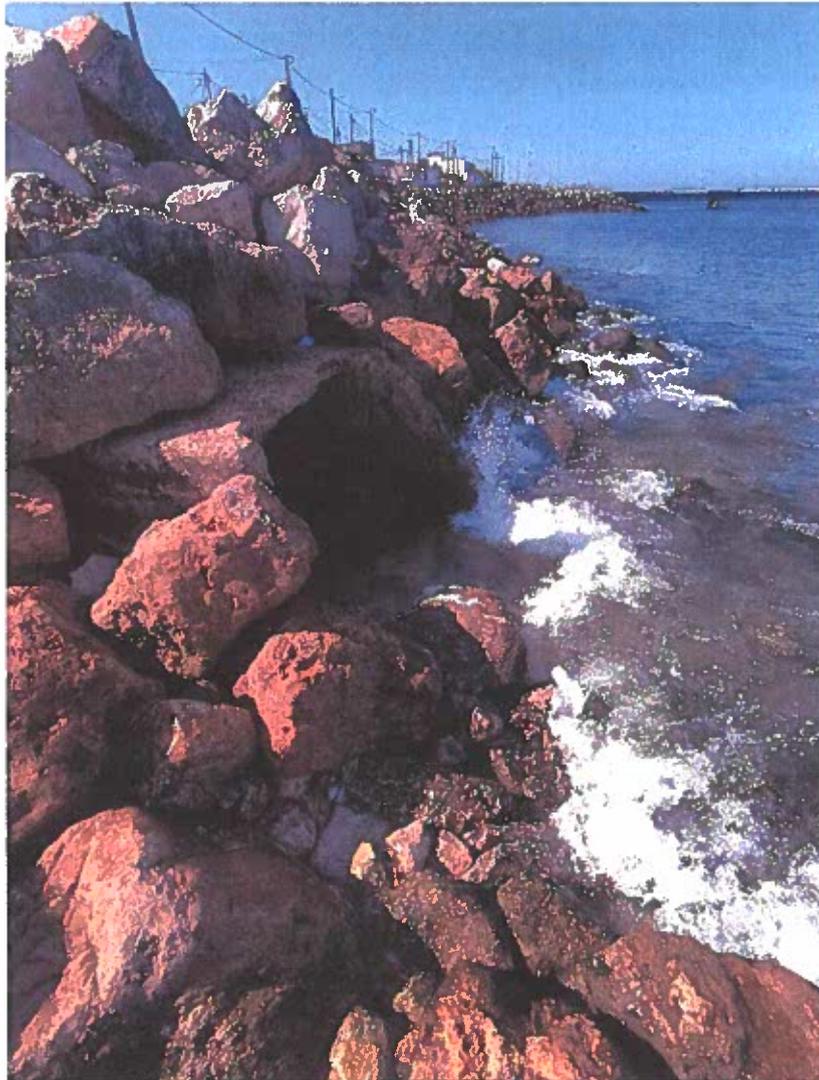
A agitação marítima contribuiu para o histórico de constantes derrocadas de secções do túnel a jusante, cuja saída neste momento já se encontra junto à via de circulação rodoviária e a escassos metros das edificações, e continua a ser um vetor de degradação da mesma. A situação de frágil equilíbrio em que se encontra a saída da vala, pode provocar o seu tamponamento, quer pela derrocada de novos troços da mesma como no passado recente, quer pela deslocação das rochas que compõem a defesa aderente do local.

Figura 4 - Saída da vala a jusante (contígua à via de circulação rodoviária)

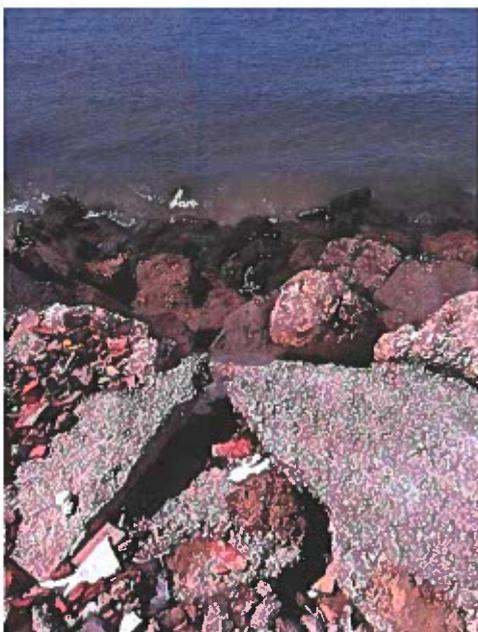
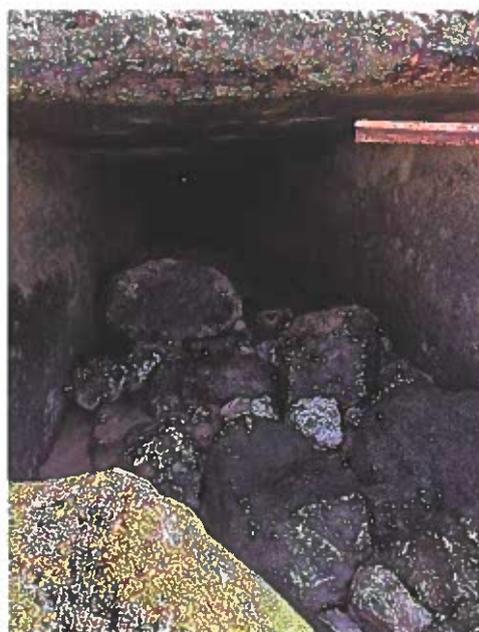
Em março de 2022, após nova visita técnica efetuada ao local, verificou-se o agravamento do estado da infraestrutura, nomeadamente o local da descarga, vide fig.2.

Fig.2: Estrutura retangular - saída para o Estuário do Tejo (Foto 2022, Fonte SMAS de Almada)

Paralelamente ao longo dos anos, como verificado, tem também vindo a degradar-se a estrutura retangular que encaminha as águas pluviais da bacia da Costa da Caparica para o estuário do Tejo a jusante da Central Elevatória de Drenagem do Torrão no Concelho de Almada (fig.1 e 2), verificando que neste momento parte dela está colapsada. O estado atual desta infraestrutura permite de forma indevida que a corrente arraste areias e pedras para o interior do Túnel impedindo o escoamento natural das águas pluviais provenientes da vala, potenciando para além do aumento da área inundável, o possível colapso de parte do coletor retangular, colocando também em perigo vidas humanas.

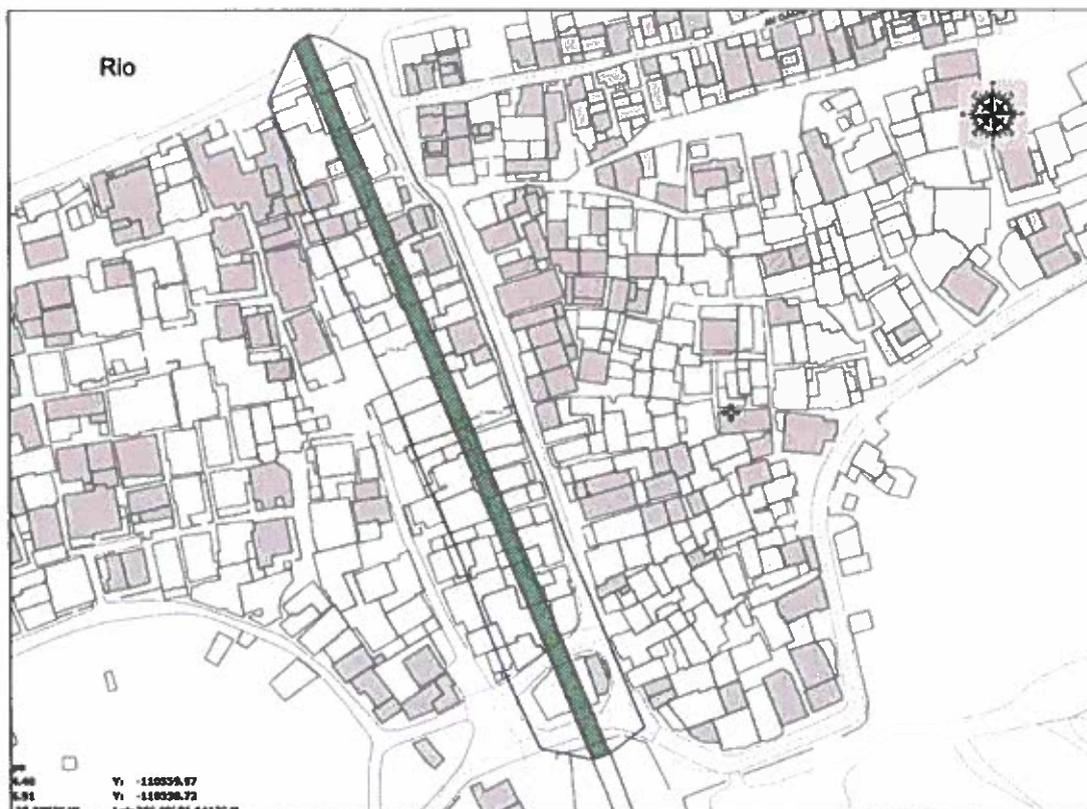
Fig.3: Delimitação da área/faixa a intervir (Fonte Geoportal Almada e SMAS ALMADA)

No sentido de salvaguardar pessoas e bens, julgamos que deverá ser salvaguardada ao longo do percurso da vala canalizada, uma faixa de terreno contigua ou sobranceira à linha que limita o leito das águas com uma largura de 10 m, de acordo com o definido alínea gg) do artº 4 da Lei 58/2005 de 29 de dezembro (lei da água) e para isso, delimitou-se graficamente a área na qual será de manter livre de construções e de vegetação de grande porte (anexo 2), vide fig 3, por forma a mitigar constrangimentos ambientais futuros.

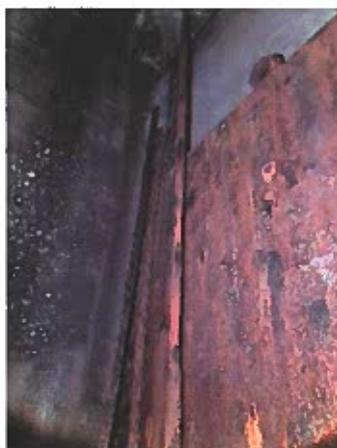
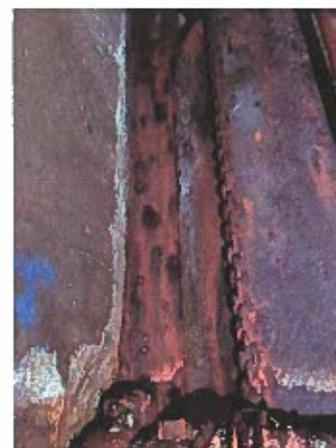
1. Ao longo do seu desenvolvimento existem tampas de acesso, cuja composição em termos de tipo de betão e quantidade de armadura desconhecemos. Estas tampas encontram-se furadas com tubagem de descarga de efluentes, provavelmente de esgoto doméstico. Para além da resistência desconhecida das tampas, os furos de passagem das tubagens enfraquecem a sua resistência.
2. Existe uma comporta extremamente deteriorada sem qualquer travamento que não seja a oxidação das suas guias. Esta comporta encontra-se parcialmente aberta e em caso de queda bloqueará completamente a secção impedido o escoamento na sua totalidade. Caso aconteça o fecho a remoção será extremamente difícil, tendo de recorrer provavelmente ao seu corte no local.

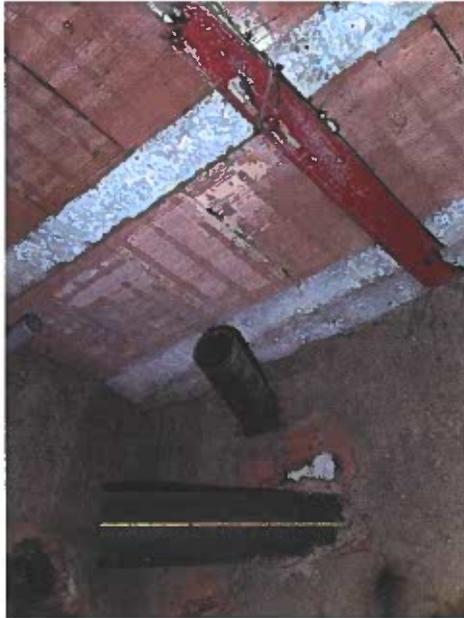
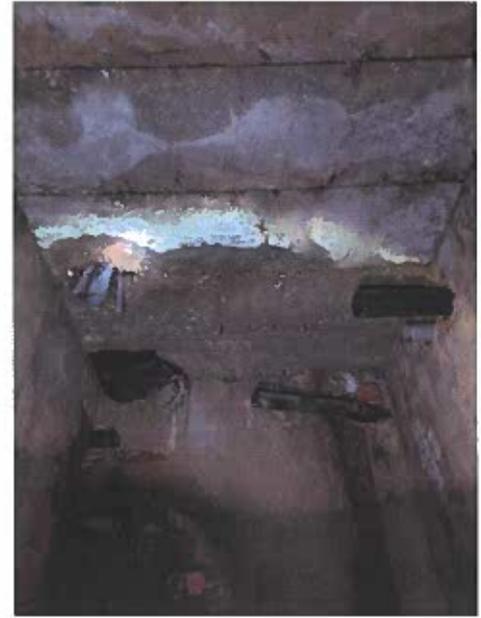
3. No teto, também de resistência expectável desconhecida, existem várias inserções de tubagem de escoamento provavelmente de esgoto doméstico.

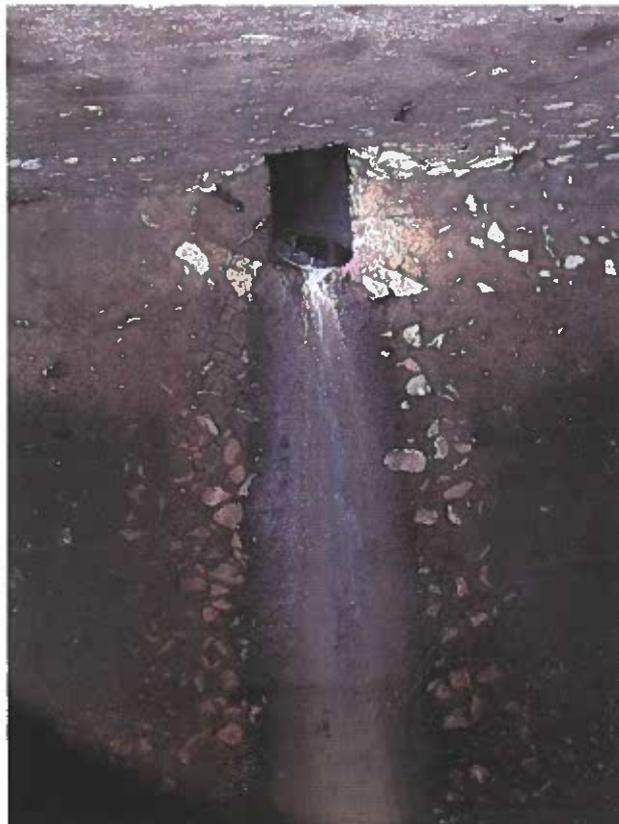
4. Também é de referir que a saída do túnel para o rio, se tem vindo a degradar com abatimentos e arrastamento da proteção da pedra graúda. Necessitando de estudo e implementação de solução de proteção desta zona.
5. Ainda de salientar que este túnel se encontra sob diversas construções ao longo do seu traçado, verificando-se inclusivamente que para além do existente há largos anos, se estão a construir pisos por cima dos existentes, com a conseqüente sobrecarga da sua zona de fundação.

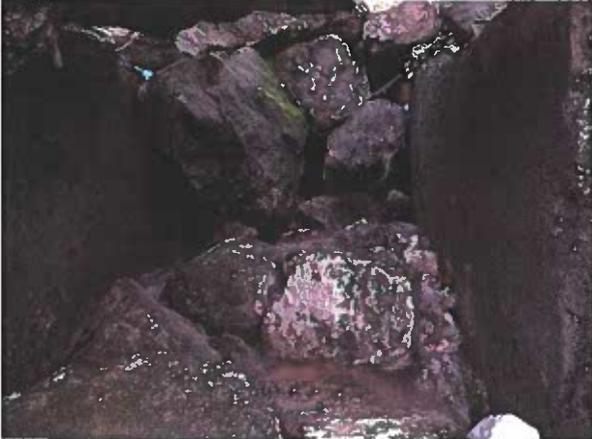
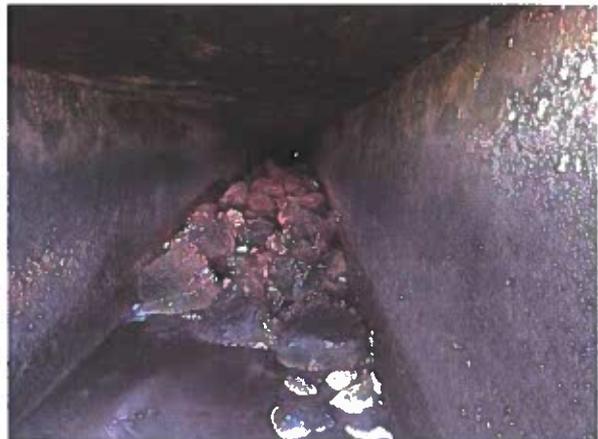
Trata-se de uma estrutura fundamental ao escoamento das águas pluviais da Costa da Caparica e por se ter constatado que estava comprometido a passagem do efluente em consequência do arrastamento de pedras e areias por acção do mar, tendo sido necessário proceder de imediato à remoção das pedras que bloqueavam a saída e aproveitou-se também para proceder à limpeza integral e inspecção.

Fotos 1 - 2 Obstrução à saída

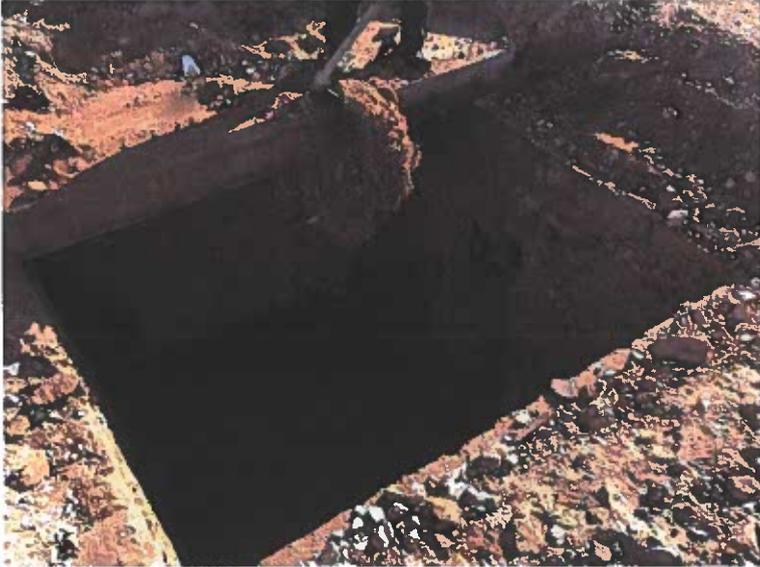
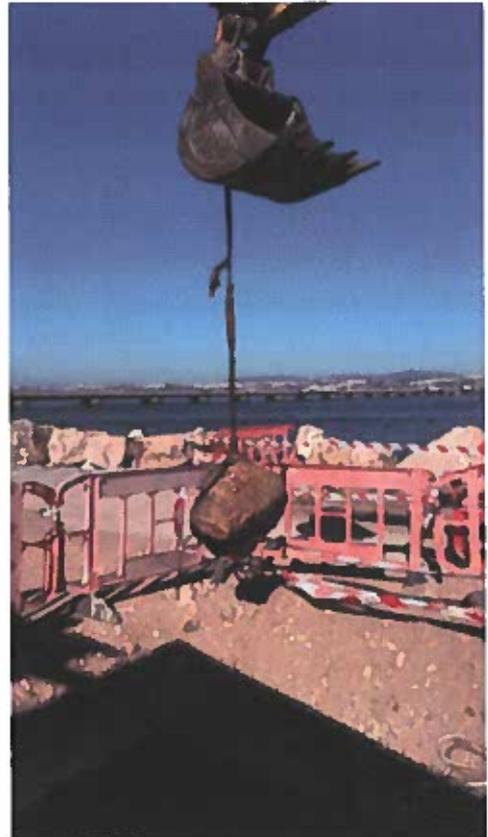
Foto 5 -6 - Acesso 4 a 12,50m

Tampa de acesso situada aos 12,50m do coletor (sentido de jusante para montante), tem 3 descargas diretas do lado direito, 1 descarga do lado esquerdo e 2 descargas a montante.

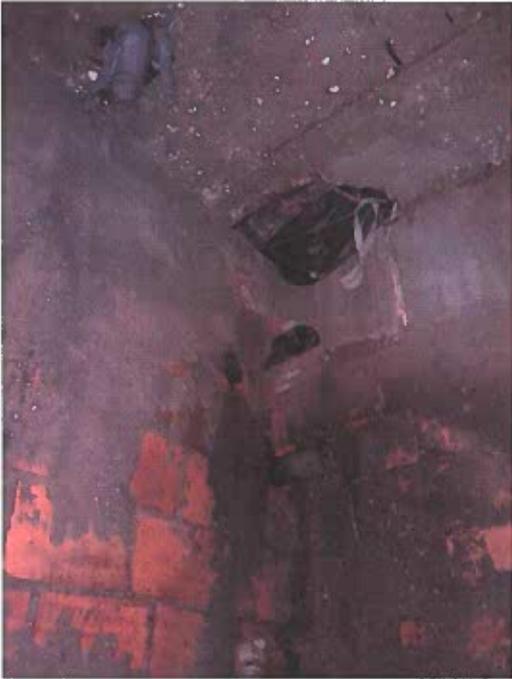
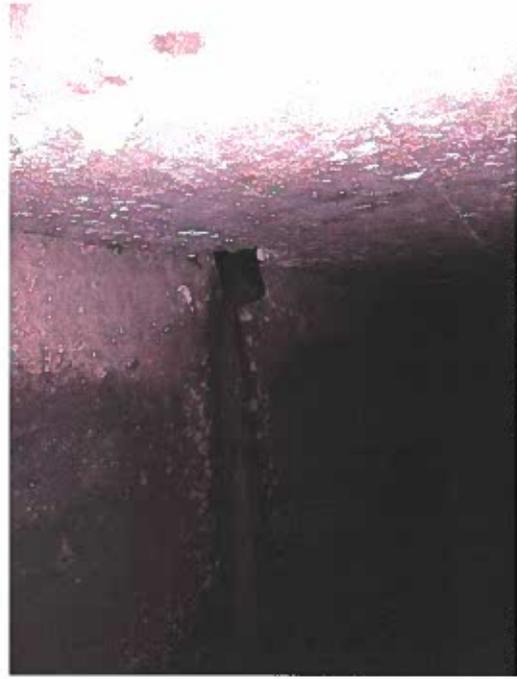
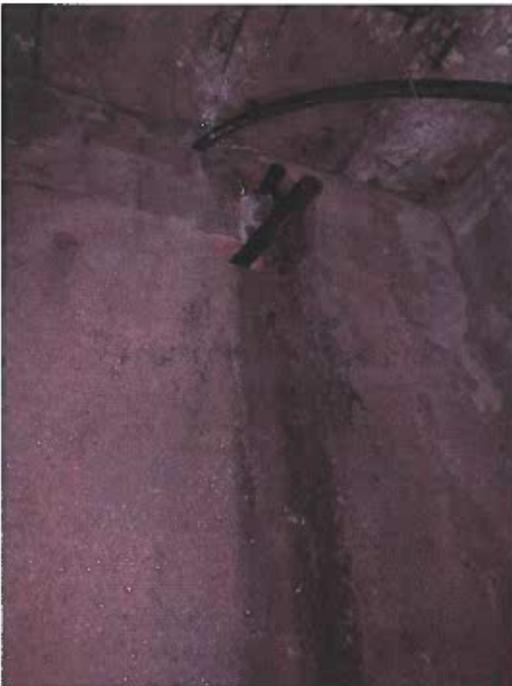
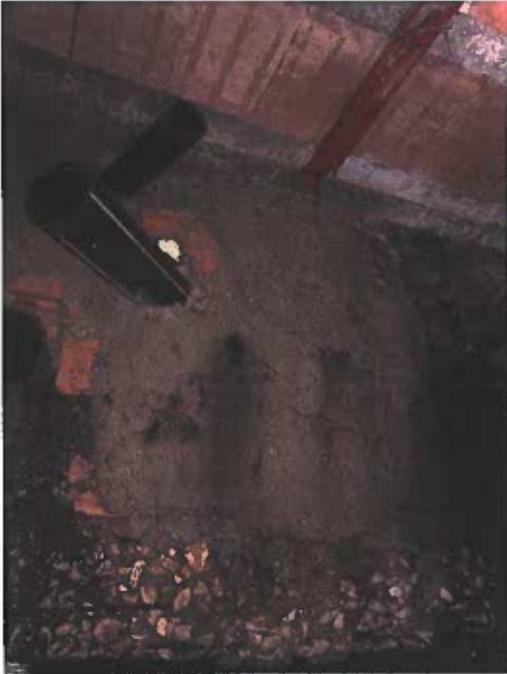
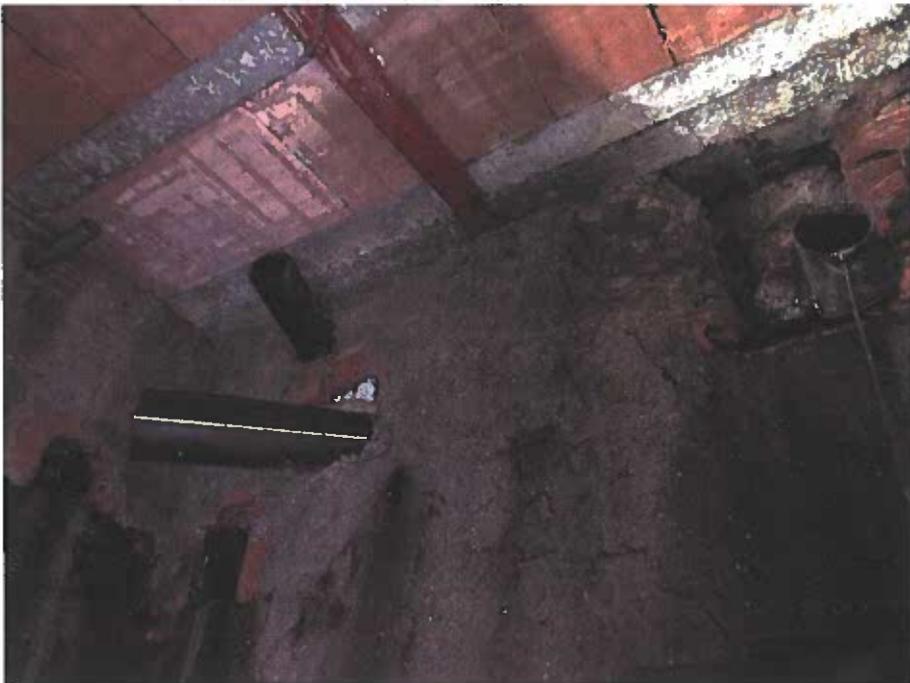
- 1 - A 12,50m (zona de acesso 4) são visíveis 6 ligações domésticas indevidas;
- 2 - A 54,00m (zona - 3) visível sistema da comporta bastante degradado;
- 3 - A 98,00 (zona de acesso 2 obstruída) visíveis 11 ligações domésticas indevidas;
- 4 - A 139,00 (zona de acesso 1 obstruída) visíveis 10 ligações domésticas indevidas;
- 5 - Laje de cobertura apresenta oxidação e em alguns pontos falta ou dano ao nível do capeamento e com a armadura à vista (foto). São visíveis 8 ligações domésticas indevidas aos 87,50, aos 107,50m aos 110,00m, aos 114,00m, aos 124,00m 2 aos 133,00m.

Foto 7 -12 - Ligações indevidas

Por se tratar de uma infraestrutura fundamental ao escoamento das águas pluviais da Costa de Caparica e por estar em causa a segurança, a saúde pública e até ambiental, julgamos importante a reabilitação de toda a laje de cobertura, retirando todas as ligações clandestinas que a feriram e se possível retirar as casas precárias que foram construídas por cima desta infraestrutura. Julgamos ser importante pensar na possibilidade de retirar ou criar condições para que a comporta não venha num futuro próximo a cair no interior desta infraestrutura barrando a passagem do efluente pluvial com todos os inconvenientes daí resultantes. Julgamos ainda que é fundamental criar condições por forma impedir que o mar bloqueie a saída da água pluvial, talvez por reabilitar o exutor e ou aplicar estruturas em betão como quebra-mar tipo tetrópode.

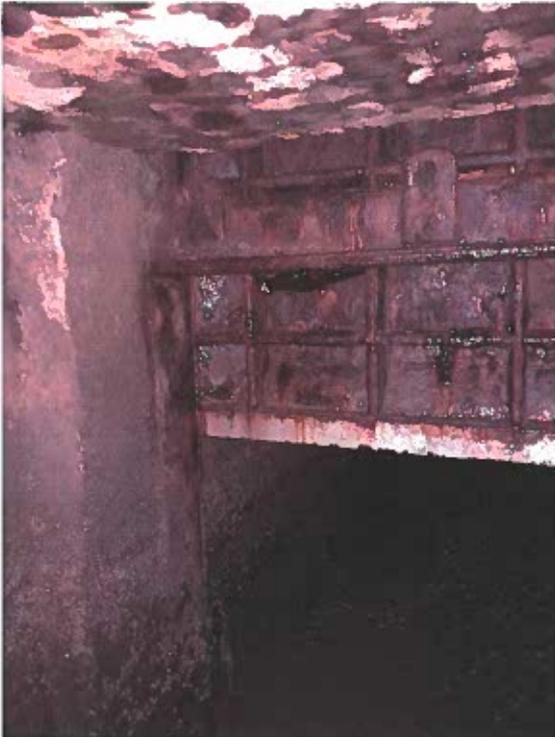
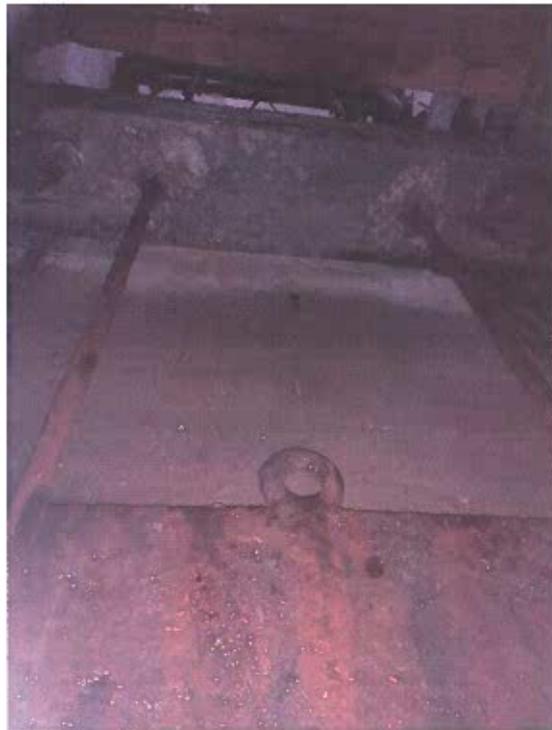
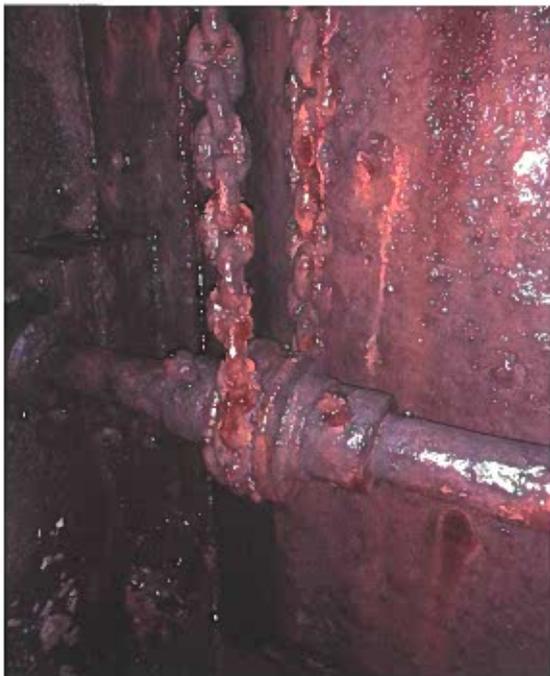
Comporta situada aos 54,00m do coletor (sentido de jusante para montante), completamente oxidada, inutilizável e que requer remoção ou travamento.

Fotos 13-15 - Comporta
