Assunto: Requerimento nº 13/XIII-1º/CDS-PP - Solicitação dos relatórios de monitorização por parte da Câmara Municipal de Almada e dos SMAS, à vala do 2º Torrão, elaborados e assinados entre 2020 e 2022

Nota Técnica

Relatório

Sobre as condições estruturais do túnel que atravessa o Bairro do Segundo Torrão

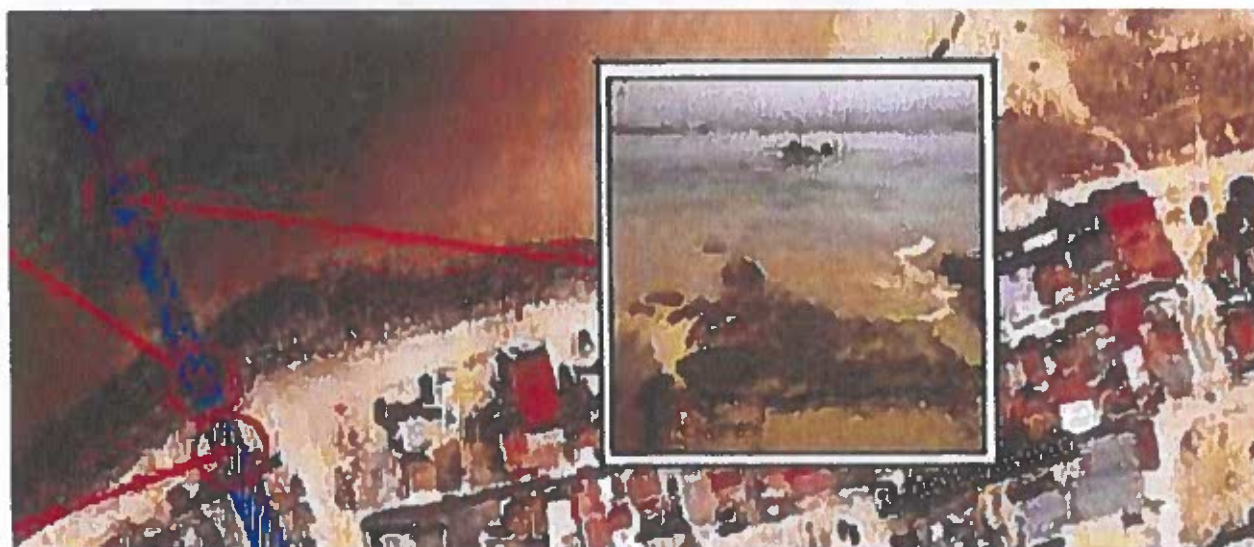
A saída do túnel prolongava-se pelo estuário adentro, conforme se pode verificar na foto seguinte (tracejado a azul). Contudo, ao longo dos anos, o troço de túnel que existia na praia foi colapsando devido à força das vagas.

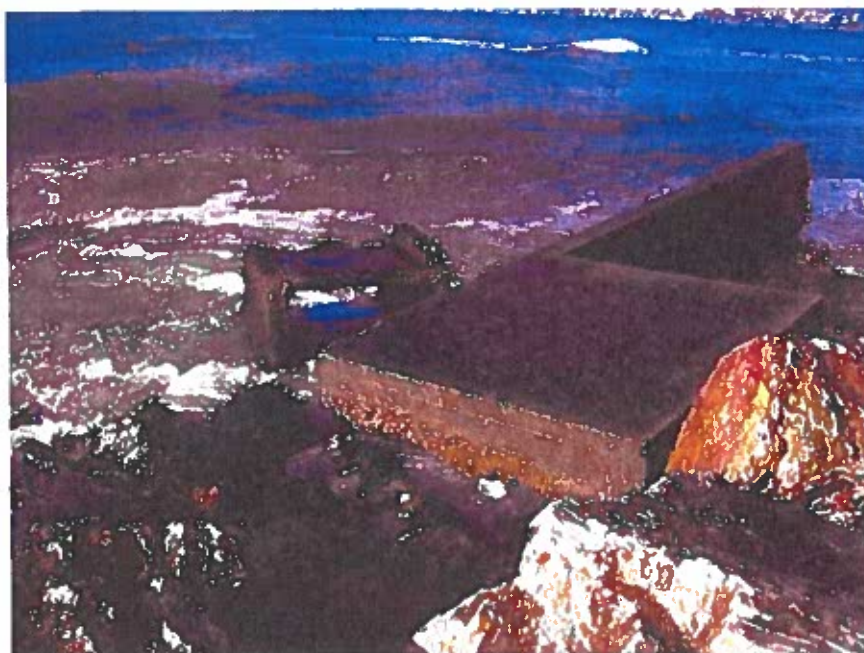
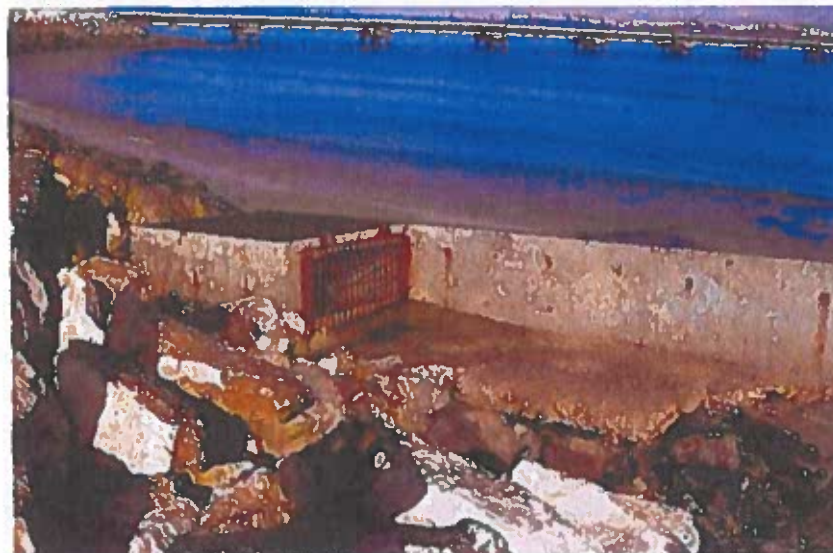
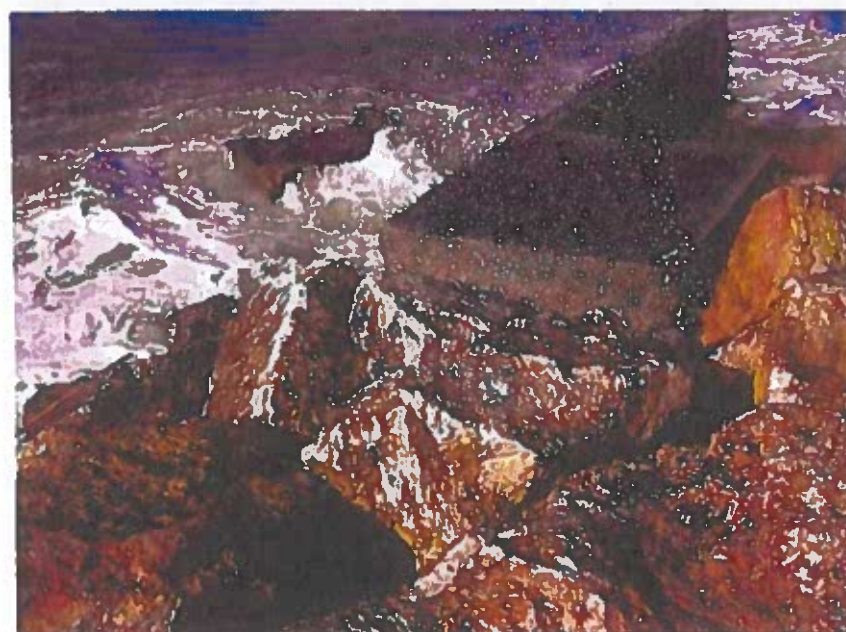
Em 2011, foi feita uma intervenção dos SMAS de Almada com o objetivo de proceder à desobstrução da saída do túnel, devido ao colapso do órgão de saída que existia para proteger o túnel das vagas e da entrada de areia.

Nessa altura colapsou a seção do túnel junto à margem e os SMAS procederam à remoção do segmento partido, para permitir o escoamento das águas pluviais.

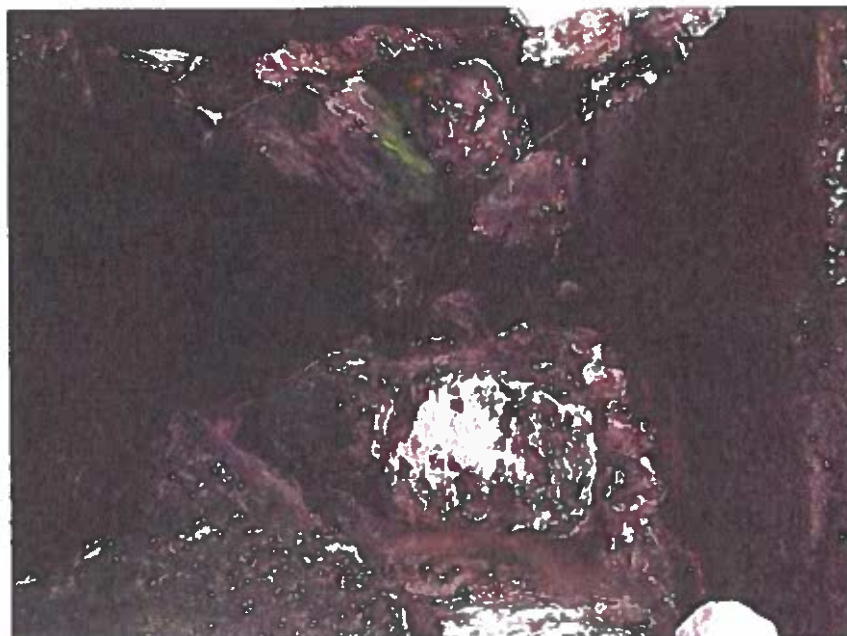
Em 2013, e após novo colapso, neste caso de parte da laje de cobertura, que provocou o arrastamento das pedras de enrocamento que protegiam a margem, provocando a obstrução da saída, os SMAS procederam à sua remoção.

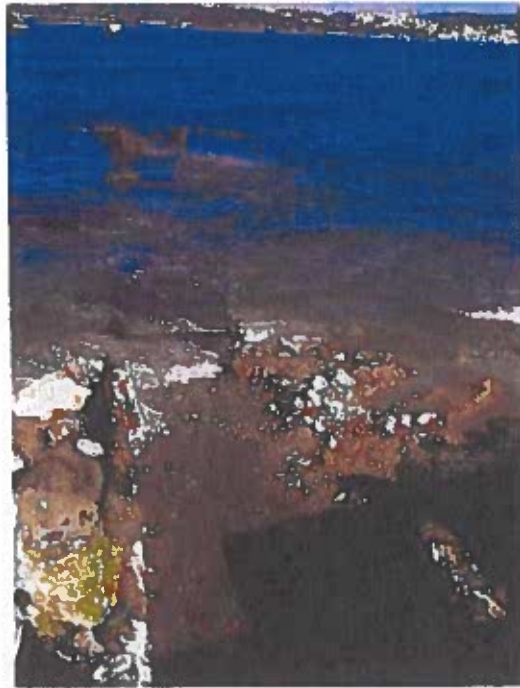
Em 2014, verificou-se mais uma obstrução que foi resolvida pelos SMAS, nesse mesmo ano foi também reparado um buraco existente na laje que foi comunicado pela União de Freguesias da Caparica e Trafaria à CMA e posteriormente aos SMAS, que procederam à reparação de um buraco que existia na laje de cobertura (Ver ficheiro anexo Inf_01102014.pdf).

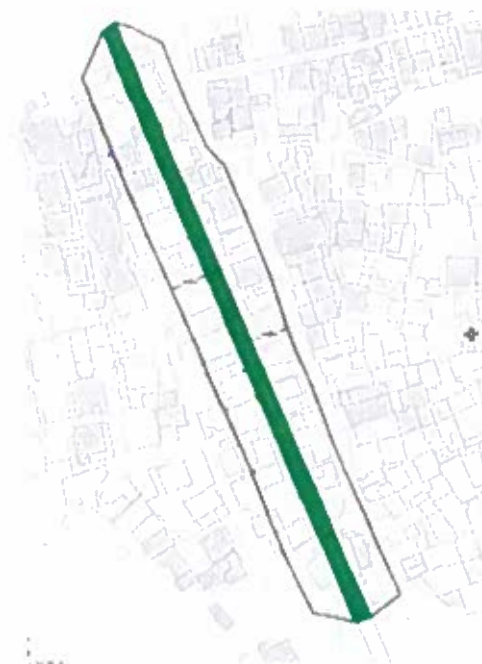
No inverno de 2019, o Departamento de Redes dos SMAS verificou que mais de metade da seção de vazão do túnel do 2º Torrão se encontrava assoreado. Deste modo, o escoamento das águas freáticas e pluviais das Valas A e B da Costa de Caparica estava comprometido, e o risco de inundação das habitações na faixa de terreno junto à vala era muito elevado (área delimitada a azul na imagem seguinte).

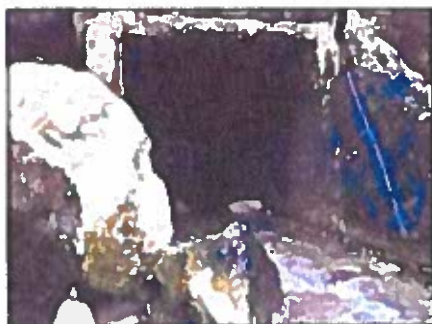
Fig. 1: Estrutura retangular - saída para o Estuário do Tejo (Foto 2019, fonte SMAS Almada)

Nesta data, o local da descarga no estuário do rio estava já em ruína, no entanto ainda garantido a função para que foi construído.

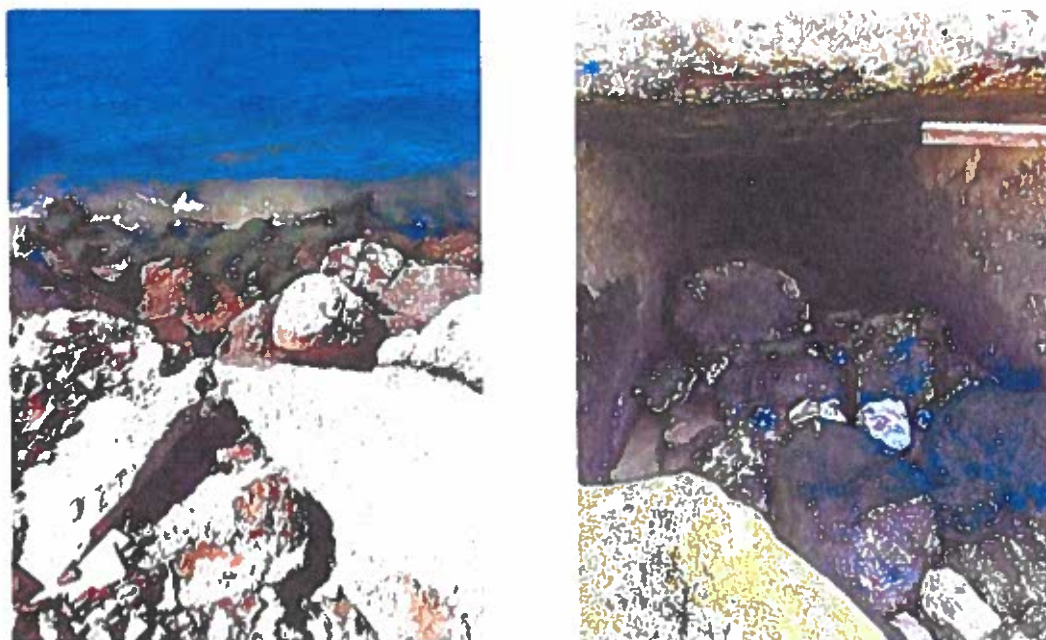
Fig. 2: Estrutura retangular - saída para o Estuário do Tejo (Foto 2022, Fonte SMAS de Almada)

Em março de 2022, após nova visita técnica efetuada ao local, verificou-se o agravamento do estado da infraestrutura, nomeadamente o local da descarga, vide fig.2.

Paralelamente ao longo dos anos, como verificado, tem também vindo a degradar-se a estrutura retangular que encaminha as águas pluviais da bacia da Costa da Caparica para o estuário do Tejo a jusante da Central Elevatória de Drenagem do Torrão no Concelho de Almada (fig.1 e 2), verificando que neste momento parte dela está colapsada. O estado atual desta infraestrutura permite de forma indevida que a corrente arraste areias e pedras para o interior do Túnel impedindo o escoamento natural das águas pluviais provenientes da vala, potenciando para além do aumento da área inundável, o possível colapso de parte do coletor retangular, colocando também em perigo vidas humanas.

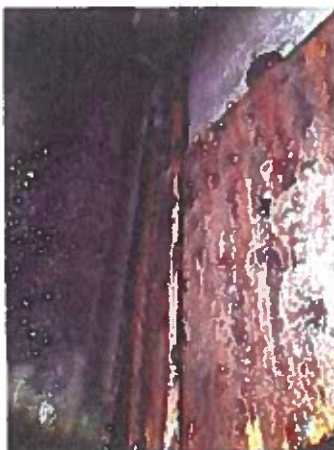
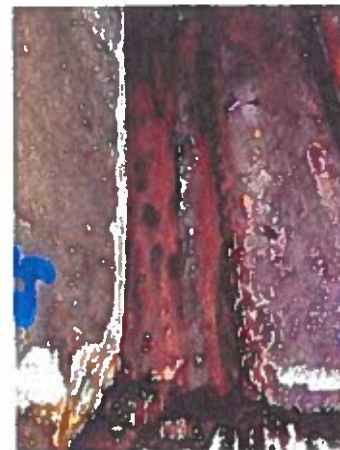
2. Existe uma comporta extremamente deteriorada sem qualquer travamento que não seja a oxidação das suas guias. Esta comporta encontra-se parcialmente aberta e em caso de queda bloqueará completamente a secção impedido o escoamento na sua totalidade. Caso aconteça o fecho a remoção será extremamente difícil, tendo de recorrer provavelmente ao seu corte no local.

Comporta situada aos 54,00m do coletor (sentido de jusante para montante), completamente oxidada, inutilizável e que requer remoção ou travamento.

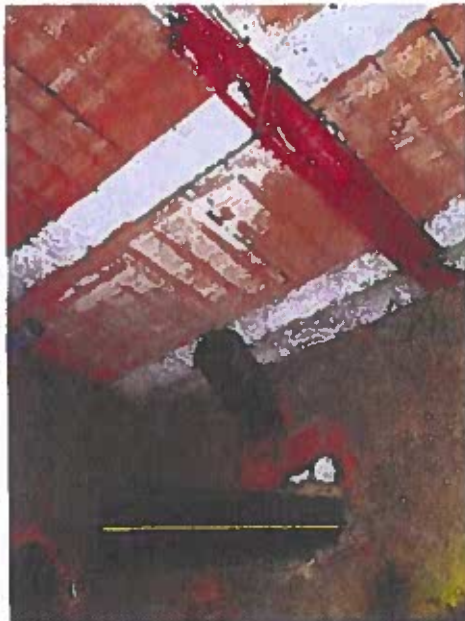
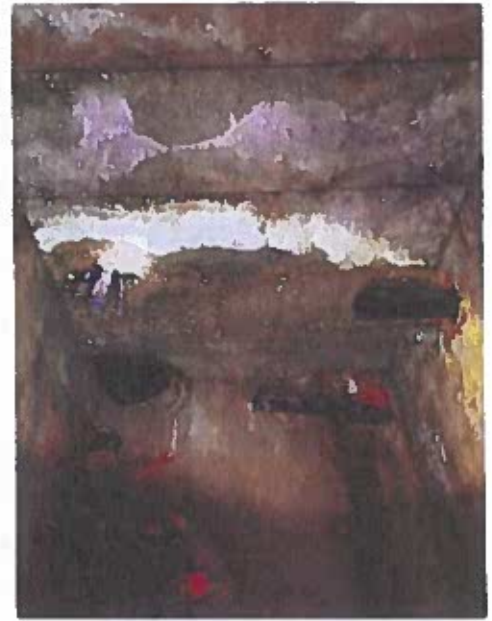
3. No teto, também de resistência expectável desconhecida, existem várias inserções de tubagem de escoamento provavelmente de esgoto doméstico.

Teto do coletor, ao longo (fora das tampas de acesso) existem também 8 ligações feitas, as medidas foram feitas no sentido jusante para montante, e da direita para a esquerda:

- 1º aos 87,50m a 1m de distância;
- 2º aos 107,50m a 0,60m de distância;
- 3º aos 110,00m a 1,60m de distância;
- 4º aos 114,00m a 1,10m de distância;
- 5º aos 124,00m a 1,95m de distância;
- 6º aos 133,00m a 1,20m de distância;
- 7º aos 154,00m a 0,80m de distância;
- 8º aos 161,00m a 0,20m de distância.

Dado o estado de conservação verificado, é urgente a intervenção de reparação do referido túnel, assim como da eliminação das ligações diretas de esgoto doméstico.

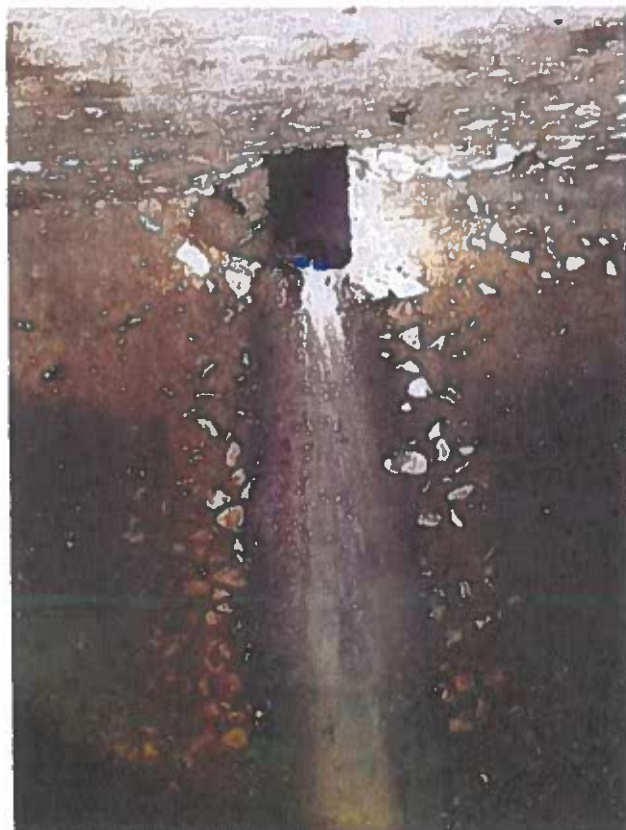
4. Também é de referir que a saída do túnel para o rio, se tem vindo a degradar com abatimentos e arrastamento da proteção da pedra graúda. Necessitando de estudo e implementação de solução de proteção desta zona.
5. Ainda de salientar que este túnel se encontra sob diversas construções ao longo do seu traçado, verificando-se inclusivamente que para além do existente há largos anos, se estão a construir pisos por cima dos existentes, com a conseqüente sobrecarga da sua zona de fundação.

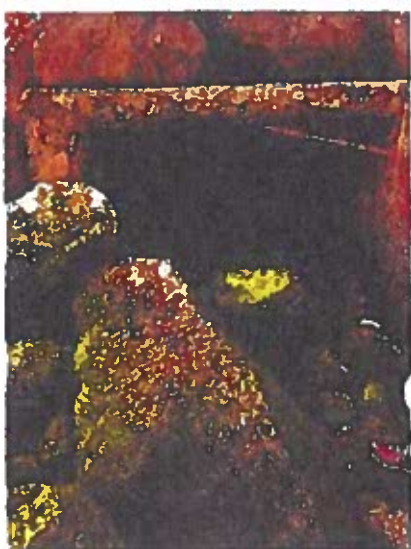
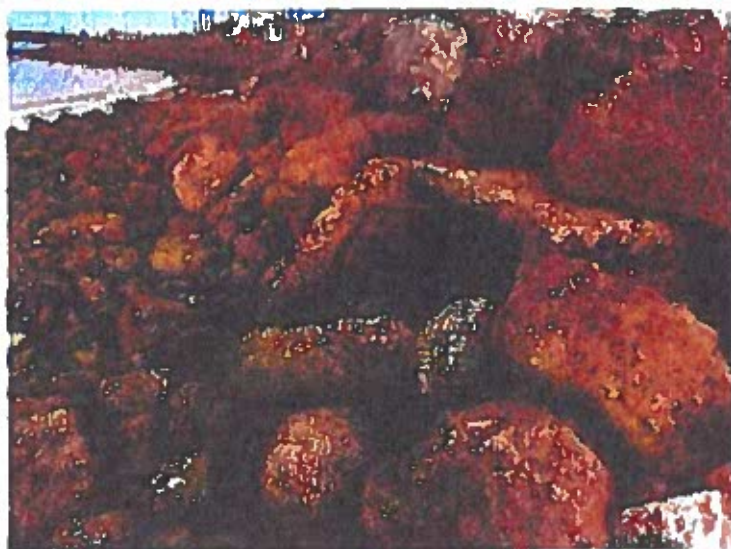
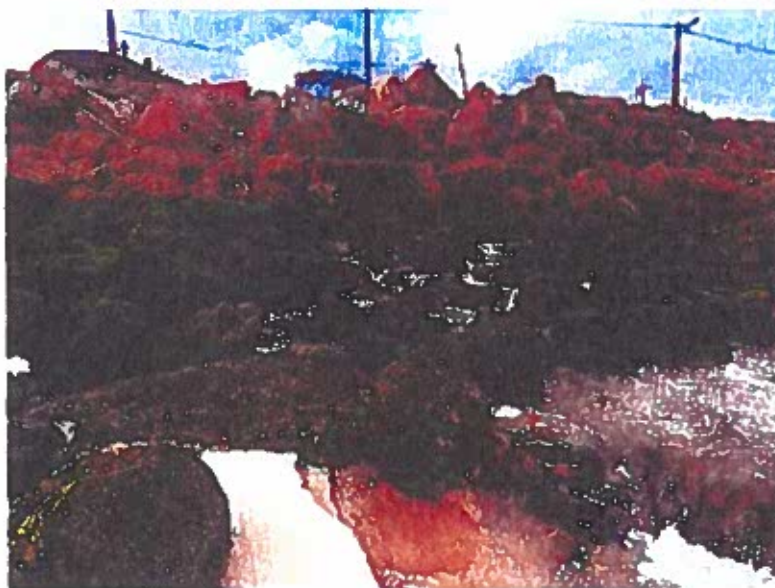
A situação inicial caracterizava-se pela existência de impedimentos (pedras de grandes dimensões), no interior do túnel que dá continuação à vala de drenagem pluvial da Costa da Caparica, dificultando o escoamento da água pluvial e criando condições de maior instabilidade nas edificações próximas do espaço afetado.

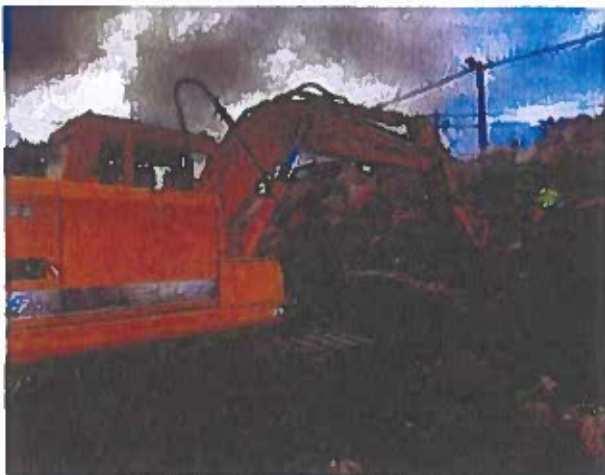
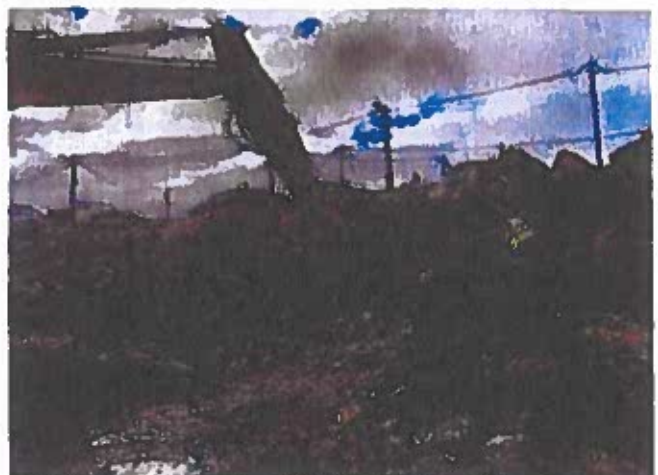
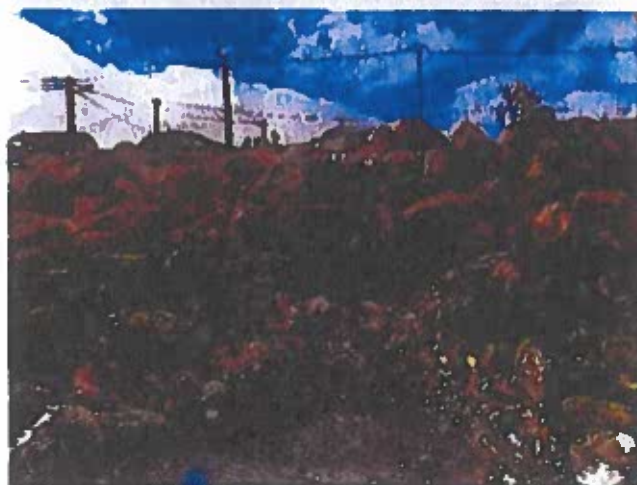
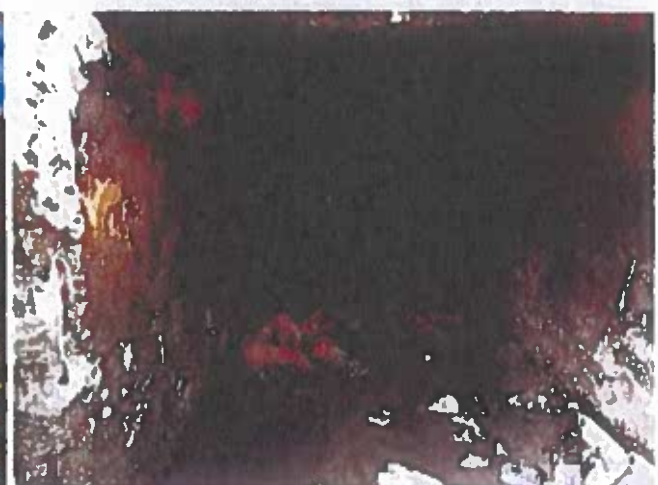
Devido às condições locais, foi necessário recorrer a equipamento pesado, máquina giratória, de modo que fosse possível trabalhar sobre areia da praia e a ter potência e estabilidade que permitisse a limpeza de pedras de grandes dimensões.

Os trabalhos de desobstrução foram executados no dia 9 de setembro 2022, tendo o túnel ficado desimpedido de obstáculos.

Para o futuro é aconselhável a execução de uma obra marítima que garanta a estabilidade do talude e impeça que a saída do túnel volte a colmatar pelo arrastamento de pedras de grande calibre.
