RELATÓRIO TÉCNICO DE OBSERVAÇÃO VISUAL DE ARVOREDO E AVALIAÇÃO DE RISCO

| RELATÓRIO Nº 29/2025 |

| CARACTERIZAÇÃO | |
|---|---|
| ESPÉCIE: <i>Acer negundo</i> | NOME COMUM: Bordo negundo |
| LOCAL: Rua Padre Manuel Bernardes | |

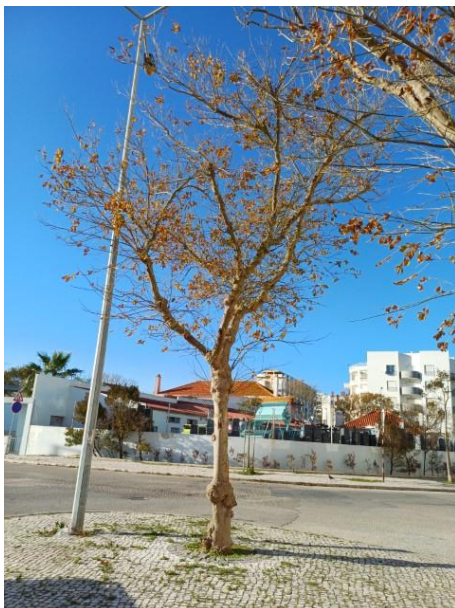
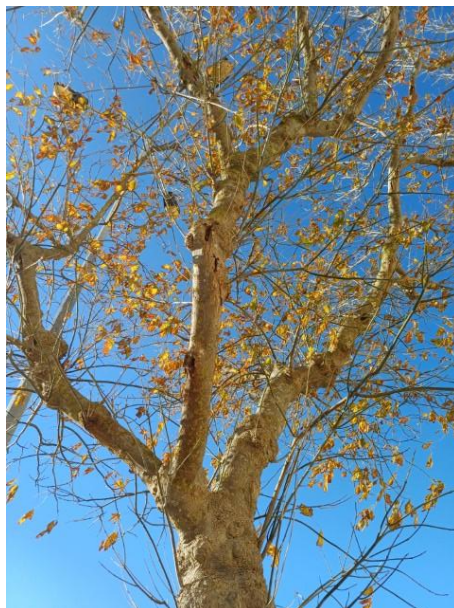
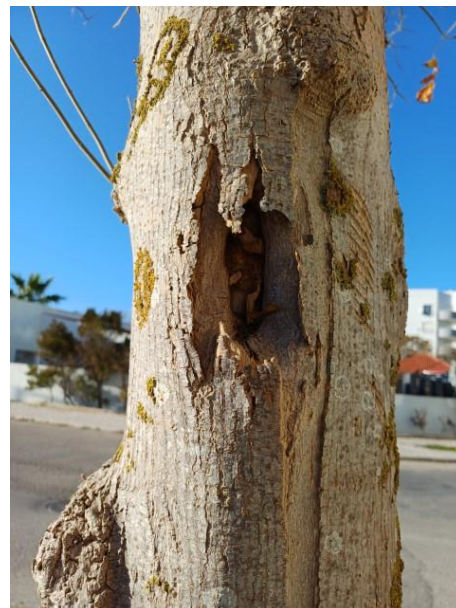
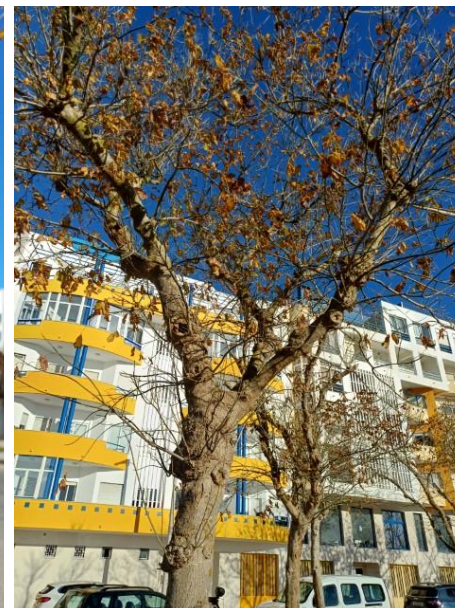
**IMAGENS:****EXEMPLAR 1:**

| Exemplar | Código inventário | espécie | Nome comum | Avaliação visual | Medidas recomendadas |
|---|---|---|---|---|---|
| 1 | 03 3728 | <i>Acer negundo</i> | Bordo negundo | o exemplar apresenta várias pernadas secas e com cavidades. Apresenta também uma intumescência a toda a volta no tronco, bem como uma cavidade no tronco com sinais de madeira em decomposição no interior. | remoção do exemplar e substituição por outra espécie |

Substituição da totalidade do conjunto por outra(s) espécie(s)

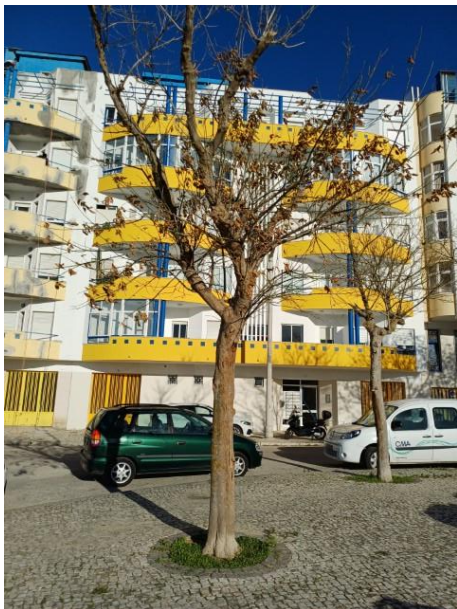
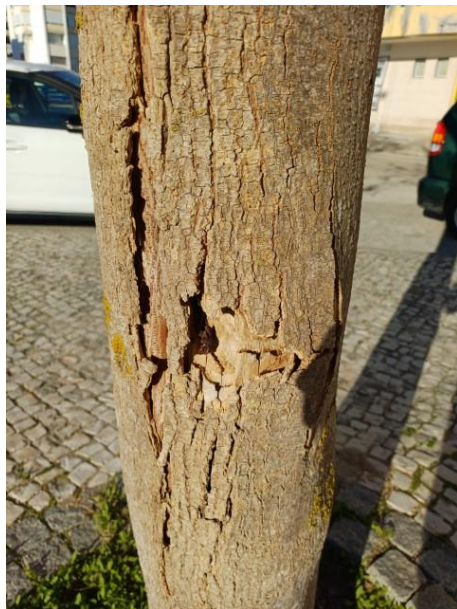
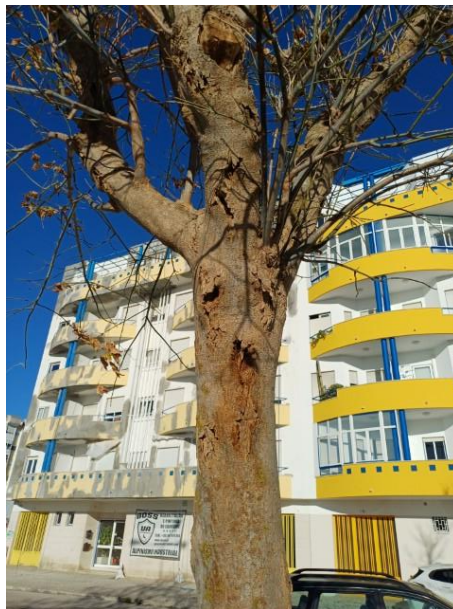
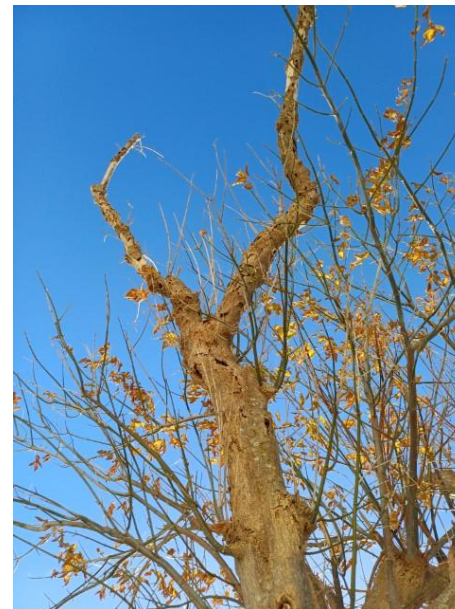
**EXEMPLAR 2:**

| Exemplar | Código inventário | espécie | Nome comum | Avaliação visual | Medidas recomendadas |
|---|---|---|---|---|---|
| 2 | 03 3474 | <i>Acer negundo</i> | Bordo negundo | o exemplar apresenta várias pernadas secas e em risco de queda, e uma cavidade e fissura no tronco. | remoção do exemplar e substituição por outra espécie |

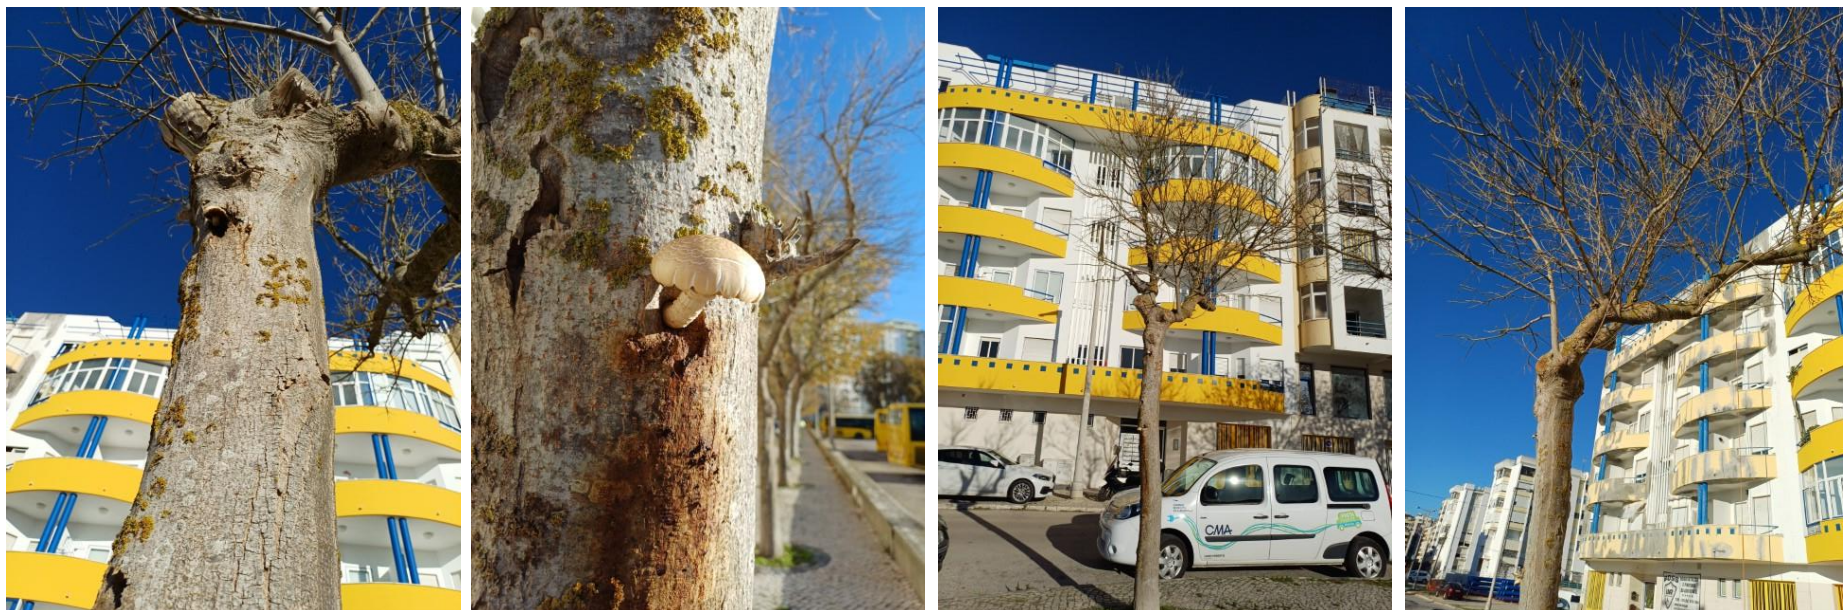
**EXEMPLAR 3:**

| Exemplar | Código inventário | espécie | Nome comum | Avaliação visual | Medidas recomendadas |
|---|---|---|---|---|---|
| 3 | 03 2 | <i>Acer negundo</i> | Bordo negundo | o exemplar apresenta várias pernadas secas e em risco de queda. Apresenta ainda algumas cavidades no tronco, com frutificações de fungos, o que é indicativo de que o interior se encontra em decomposição. | remoção do exemplar e substituição por outra espécie |

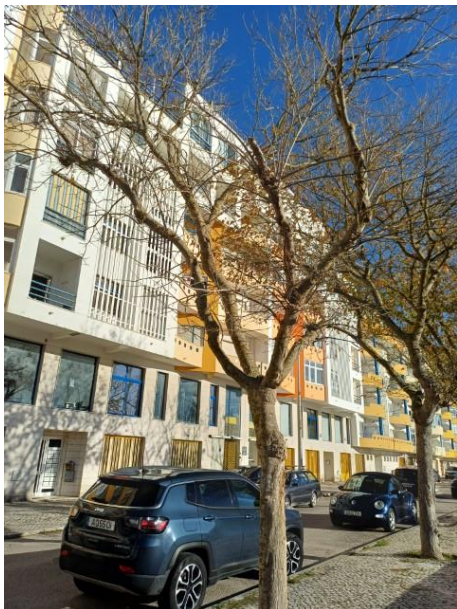
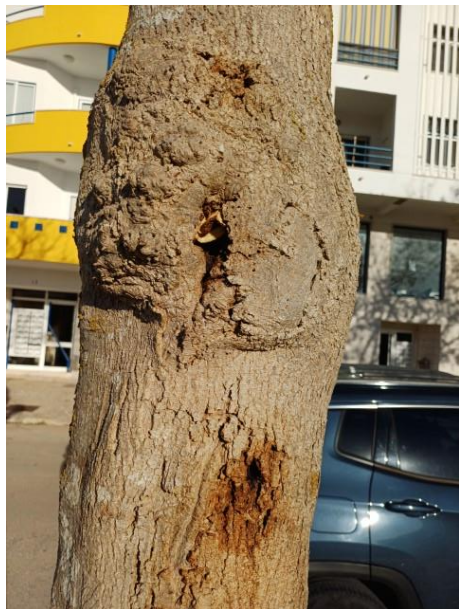
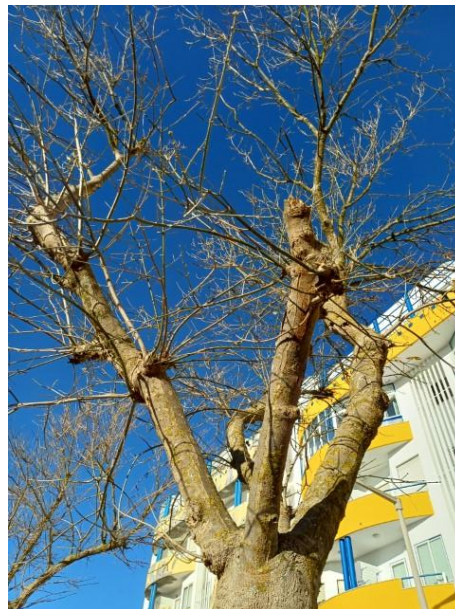
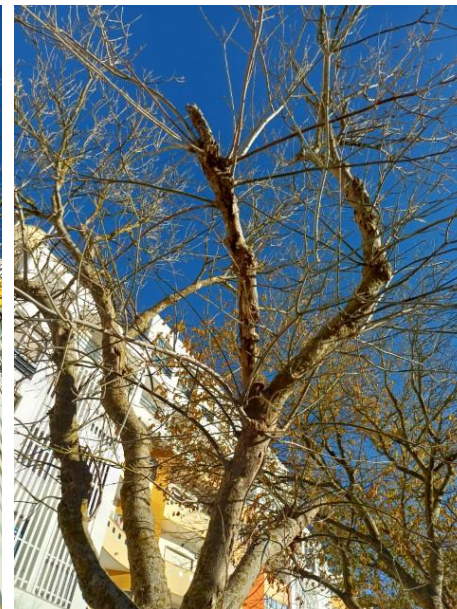
**EXEMPLAR 4:**

| Exemplar | Código inventário | espécie | Nome comum | Avaliação visual | Medidas recomendadas |
|---|---|---|---|---|---|
| 4 | 03 491 | <i>Acer negundo</i> | Bordo negundo | o exemplar apresenta várias pernadas secas e em risco de queda. Apresenta ainda algumas cavidades no tronco, com frutificações de | remoção do exemplar e substituição por outra espécie |

| | | | | fungos, o que é indicativo de que o interior se encontra em decomposição. | |

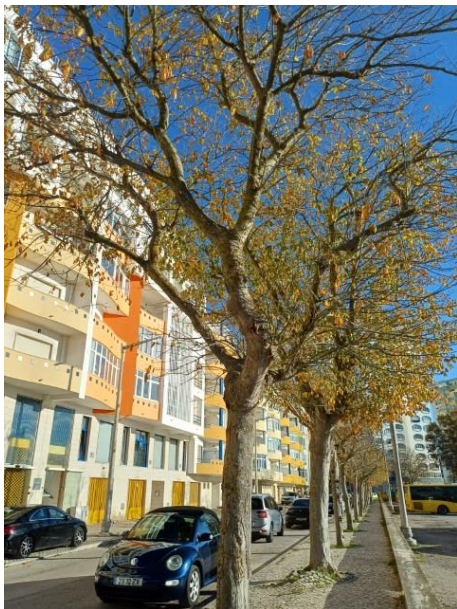
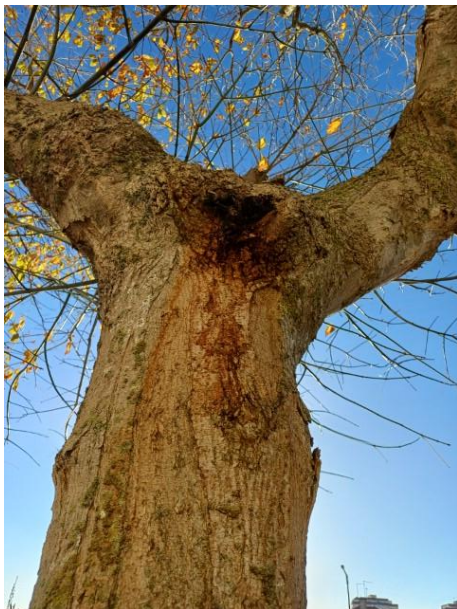
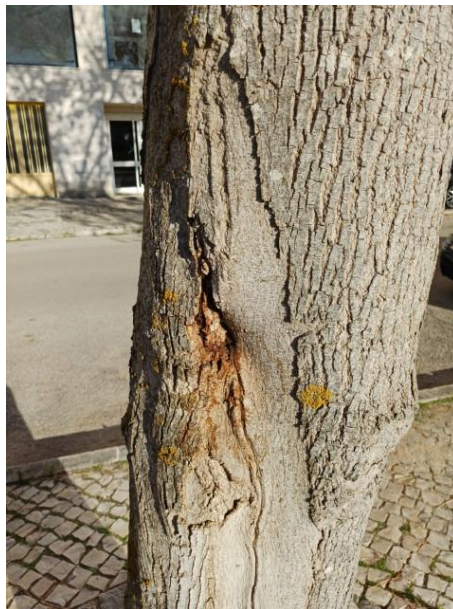
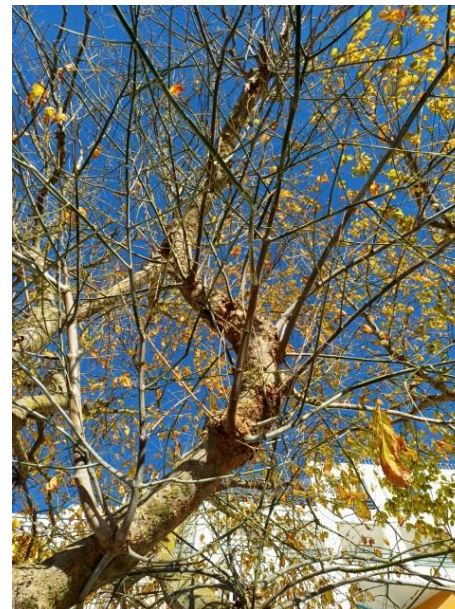
**EXEMPLAR 5:**

| 5 | 03 4645 | <i>Acer negundo</i> | Bordo negundo | o exemplar apresenta várias pernadas secas e em risco de queda, e uma cavidade com exsudação no tronco, junto à base da copa, indicativa da presença de fungos decompositores. | remoção do exemplar e substituição por outra espécie |

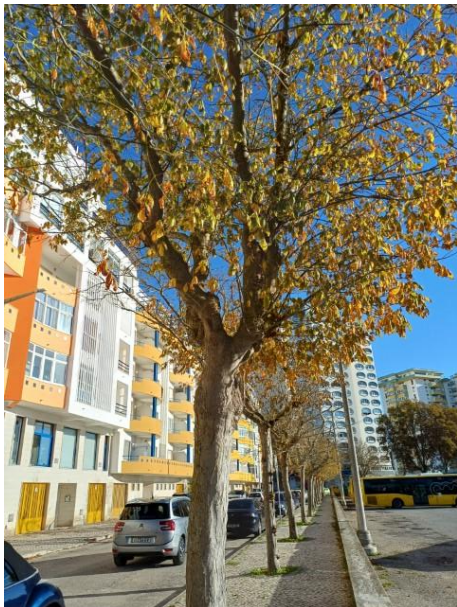
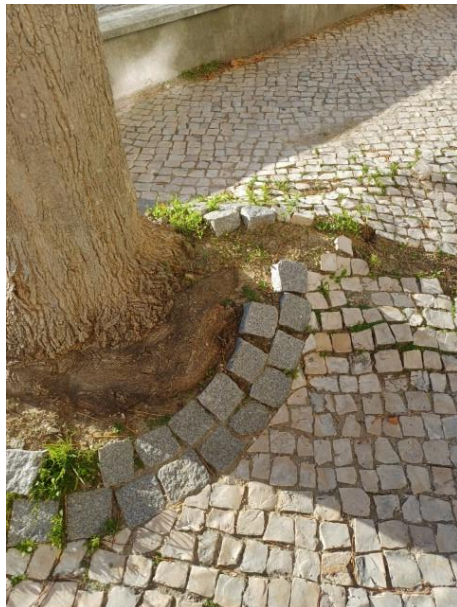
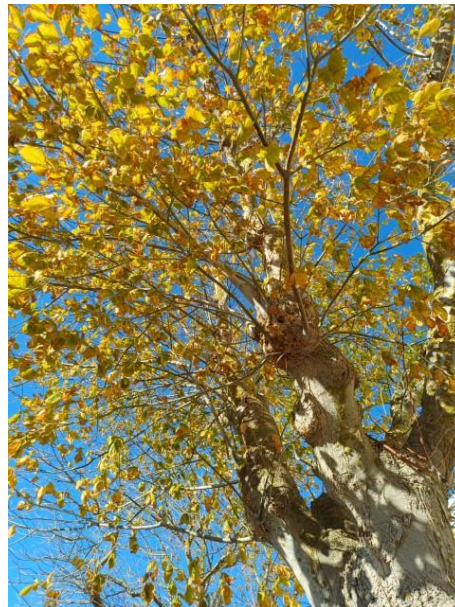
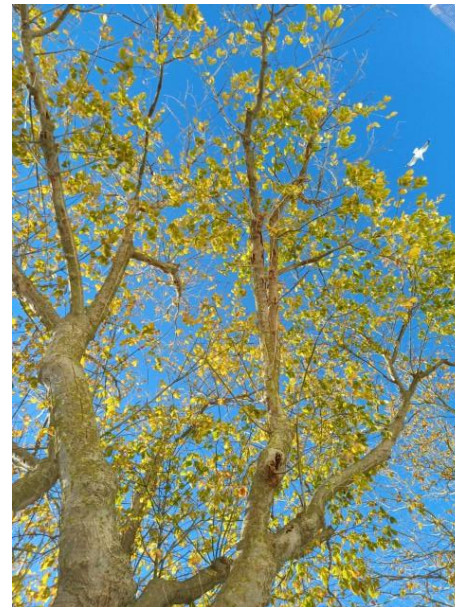
**EXEMPLAR 6:**

| 6 | 03 4454 | <i>Acer negundo</i> | Bordo negundo | o exemplar apresenta várias pernadas secas e em risco de queda | remoção do exemplar e substituição por outra espécie |

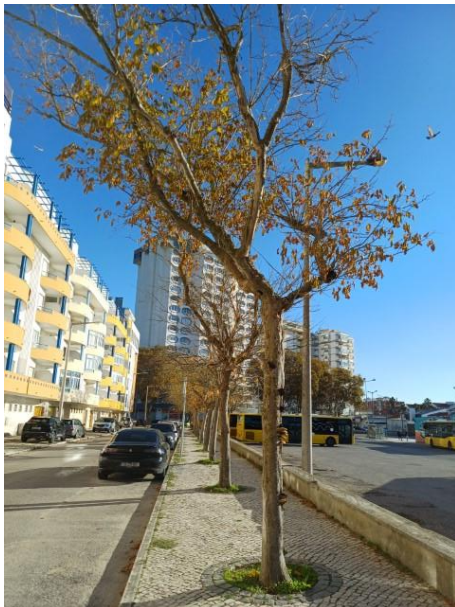
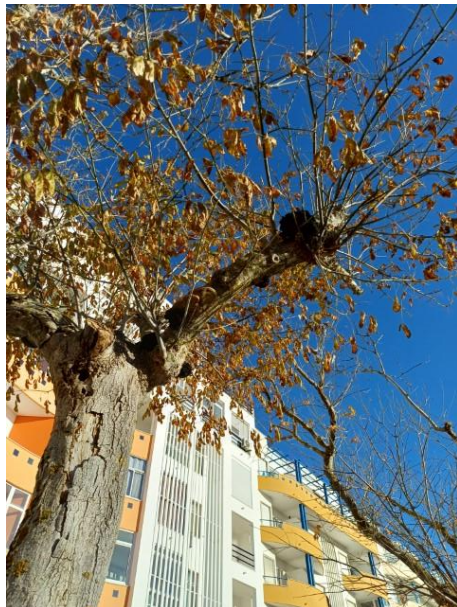
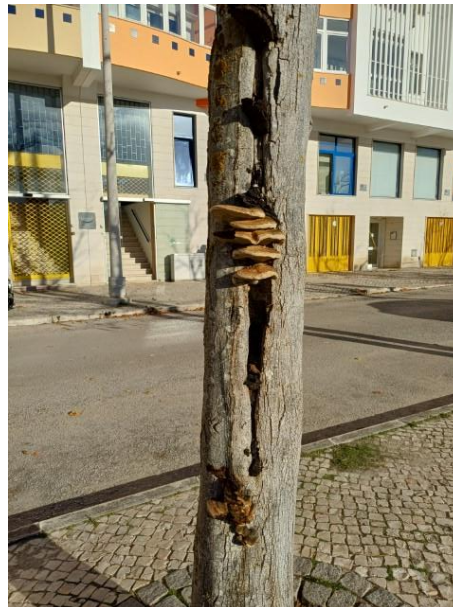
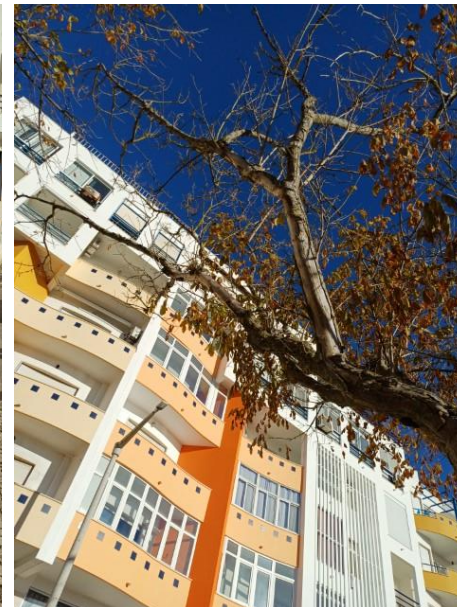
**EXEMPLAR 7:**

| 7 | 03 6406 | <i>Acer negundo</i> | Bordo negundo | o exemplar apresenta várias pernadas secas e em risco de queda. Apresenta ainda algumas cavidades no tronco, com frutificações de fungos, o que é indicativo de que o interior se encontra em decomposição. | remoção do exemplar e substituição por outra espécie |

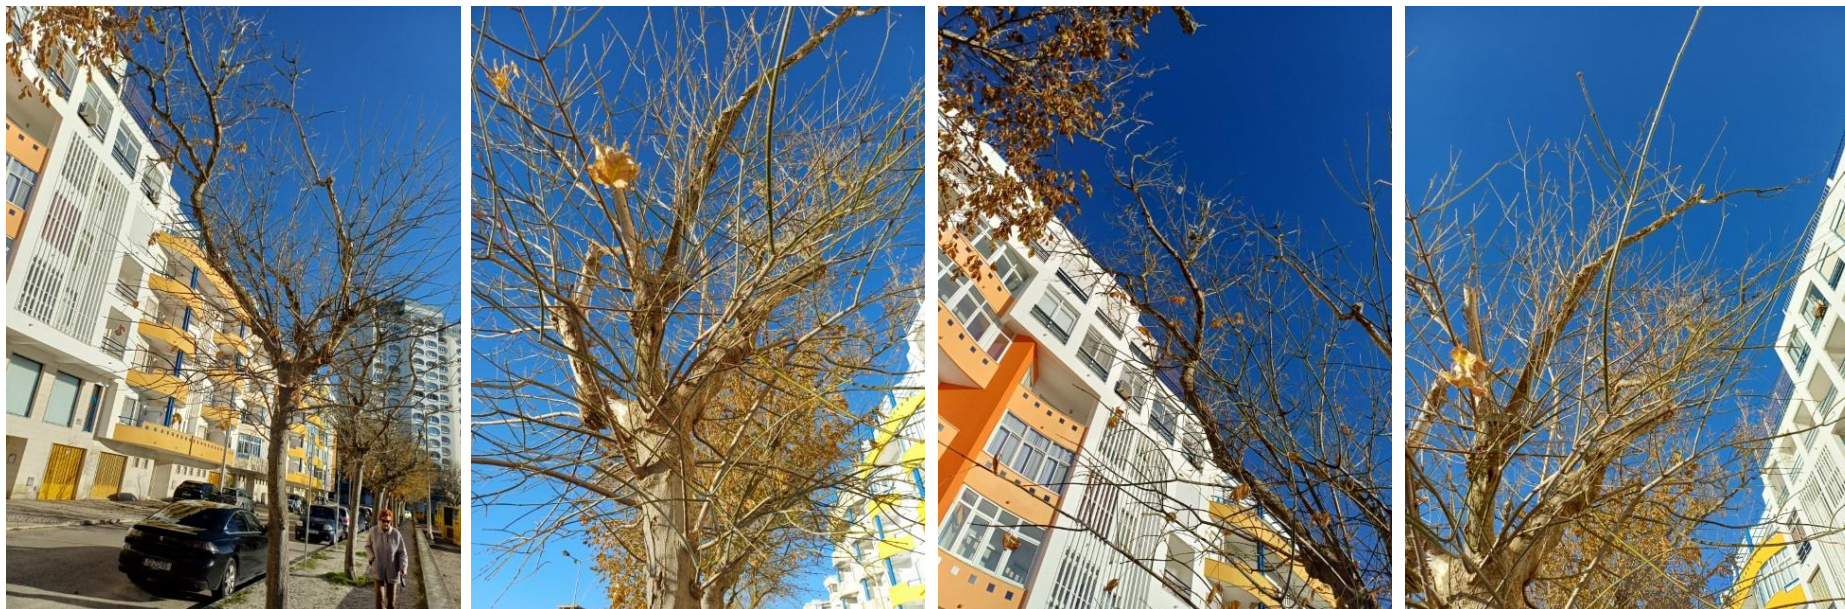
**EXEMPLAR 8:**

| 8 | 03 167 | <i>Acer negundo</i> | Bordo negundo | o exemplar apresenta-se praticamente seco na totalidade, com as pernadas principais secas e em risco de queda | remoção do exemplar e substituição por outra espécie |

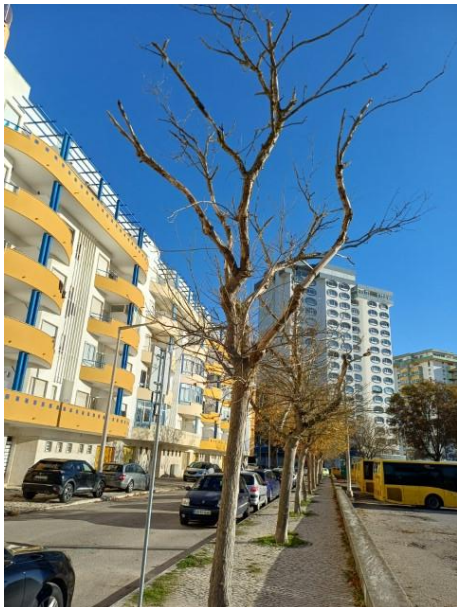
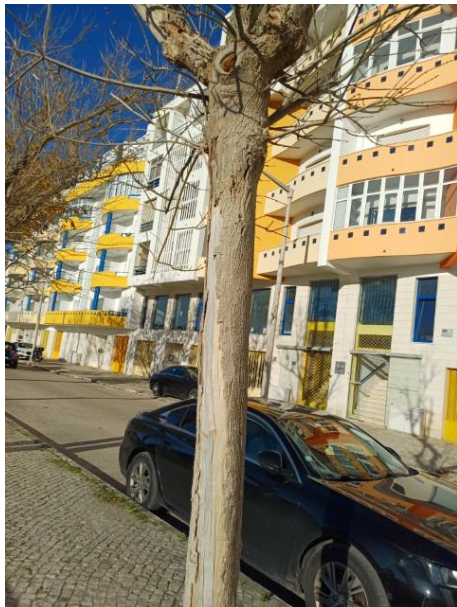
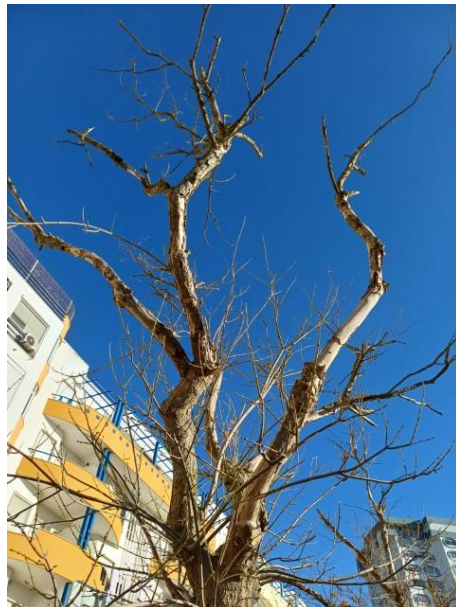
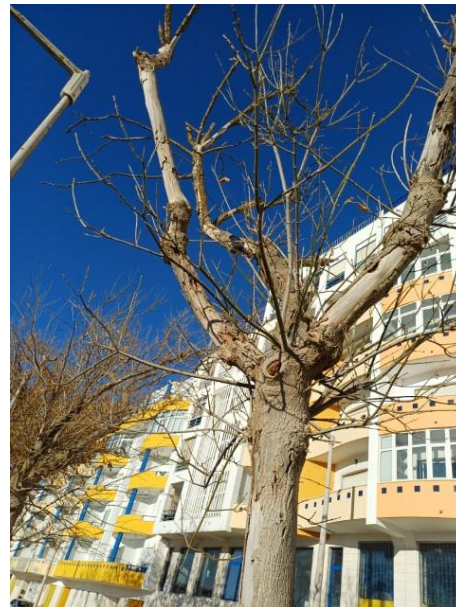
**EXEMPLAR 9:**

| 9 | 03 6166 | <i>Acer negundo</i> | Bordo negundo | o exemplar apresenta-se praticamente seco na totalidade, com as pernadas principais secas e em risco de queda | remoção do exemplar e substituição por outra espécie |

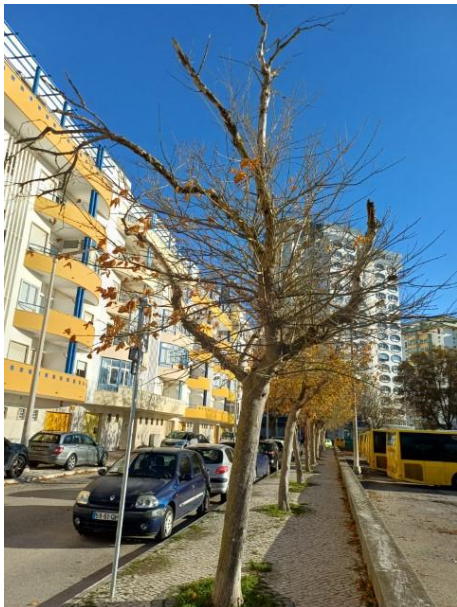
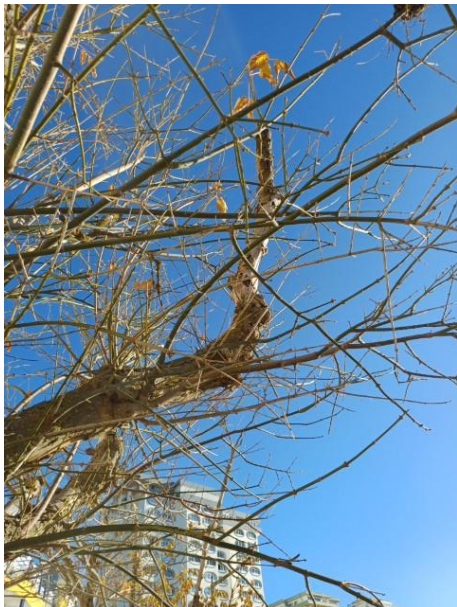
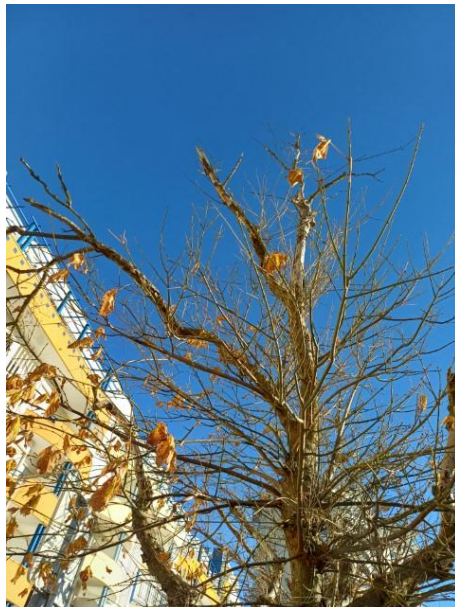
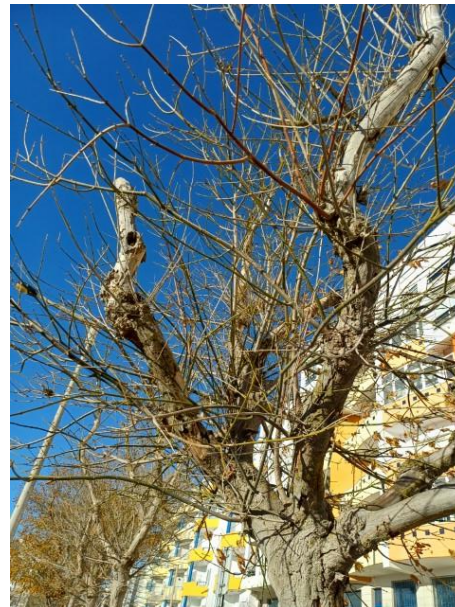
**EXEMPLAR 10:**

| 10 | 03 3925 | <i>Acer negundo</i> | Bordo negundo | o exemplar apresenta-se praticamente seco na totalidade, com as pernadas principais secas e em risco de queda | remoção do exemplar e substituição por outra espécie |

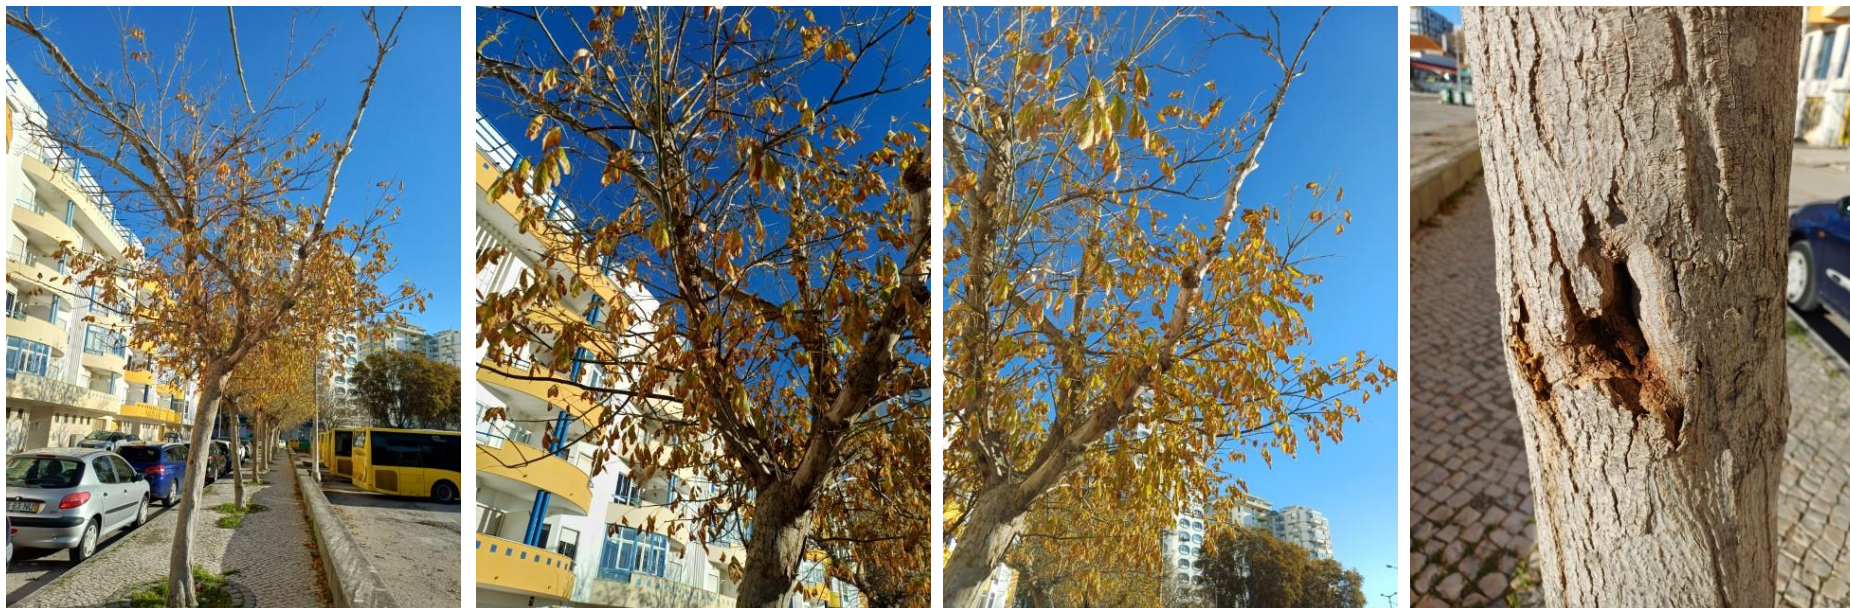
**EXEMPLAR 11:**

| 11 | 03 3045 | <i>Acer negundo</i> | Bordo negundo | o exemplar apresenta-se praticamente seco na totalidade, com as pernadas principais secas e em risco de queda | remoção do exemplar e substituição por outra espécie |

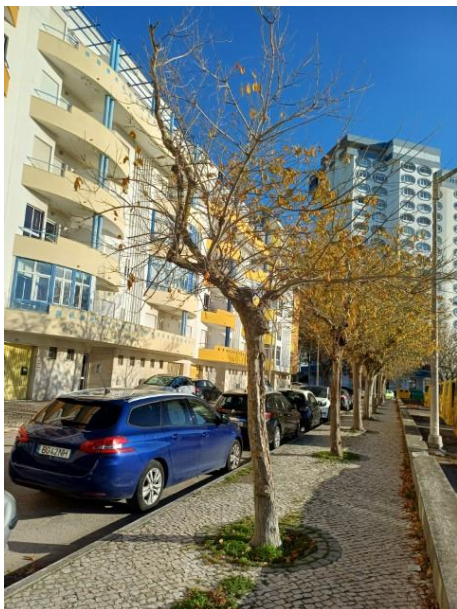
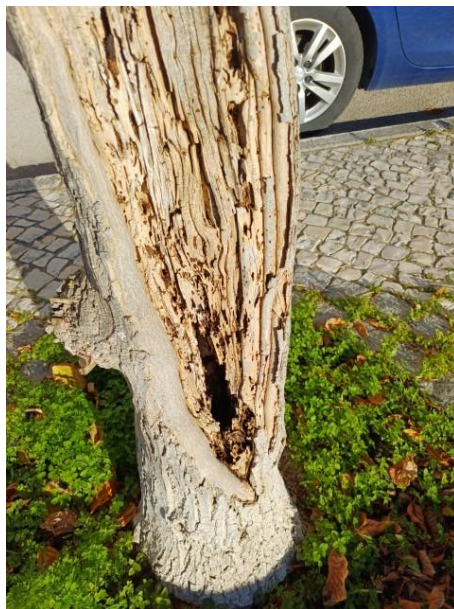
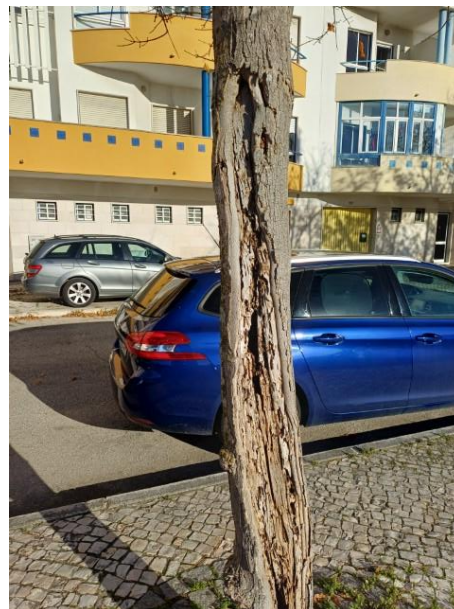
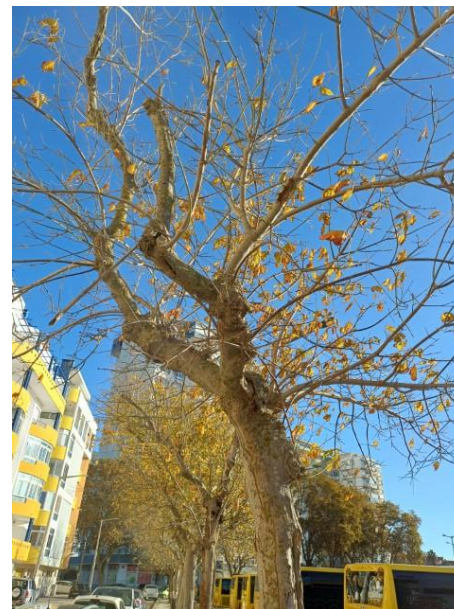
**EXEMPLAR 12:**

| 12 | 03 3882 | <i>Acer negundo</i> | Bordo negundo | o exemplar apresenta uma cavidade aberta, de grandes dimensões, em toda a altura do tronco, com madeira em decomposição, estando por isso em risco de queda. | remoção do exemplar e substituição por outra espécie |

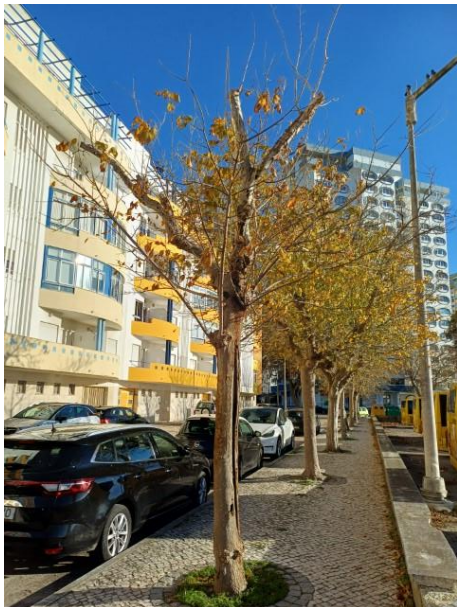
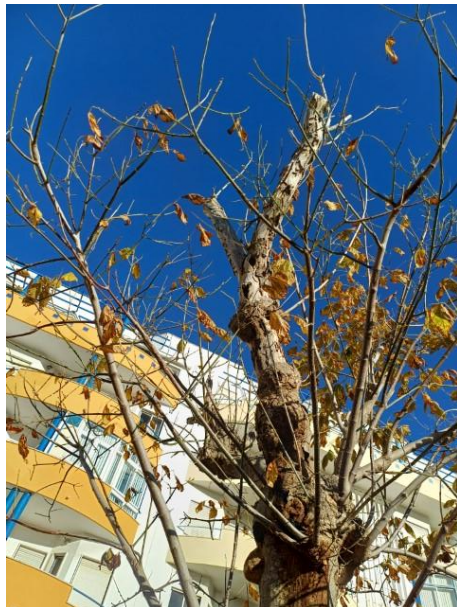
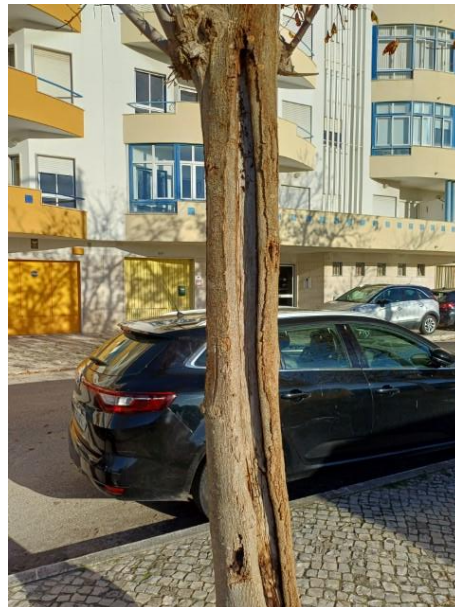
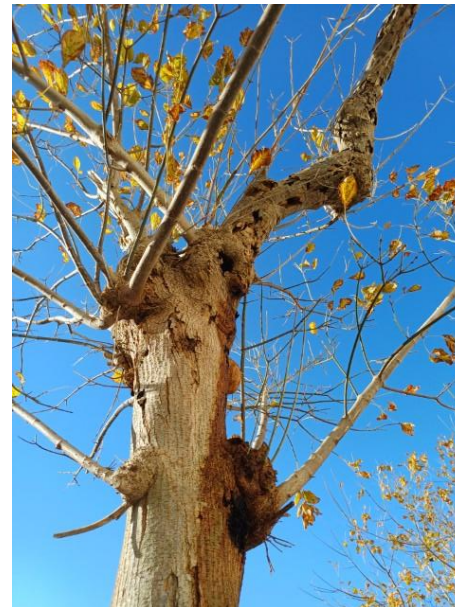
**EXEMPLAR 13:**

| 13 | 03 1590 | <i>Acer negundo</i> | Bordo negundo | o exemplar apresenta-se praticamente seco na totalidade, com as pernas principais secas e em risco de queda | remoção do exemplar e substituição por outra espécie |

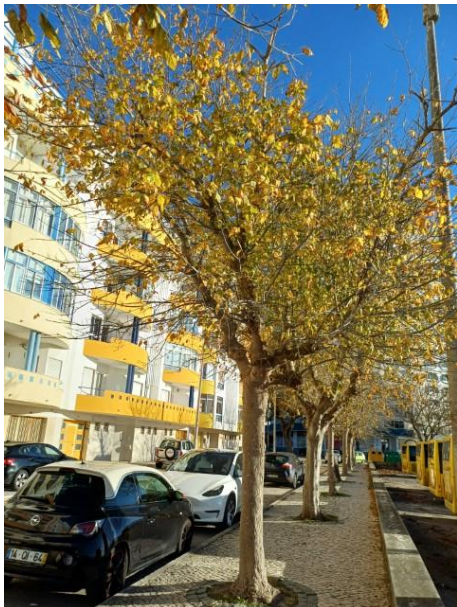
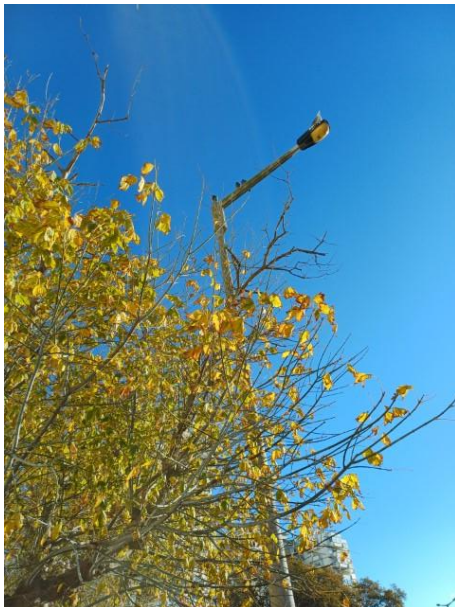
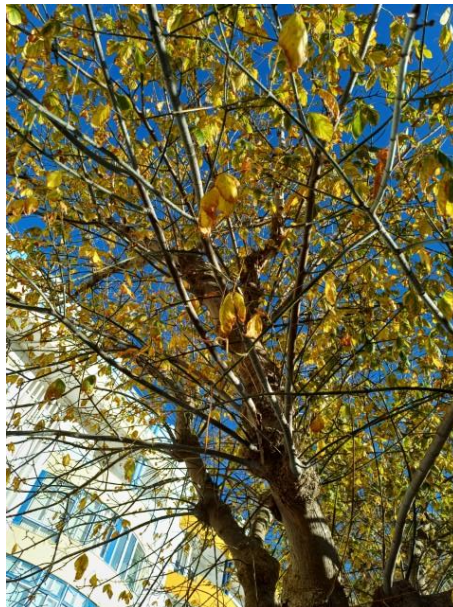
**EXEMPLAR 14:**

| 14 | 03 2886 | <i>Acer negundo</i> | Bordo negundo | o exemplar apresenta várias pernas secas e em risco de queda | remoção do exemplar e substituição por outra espécie |

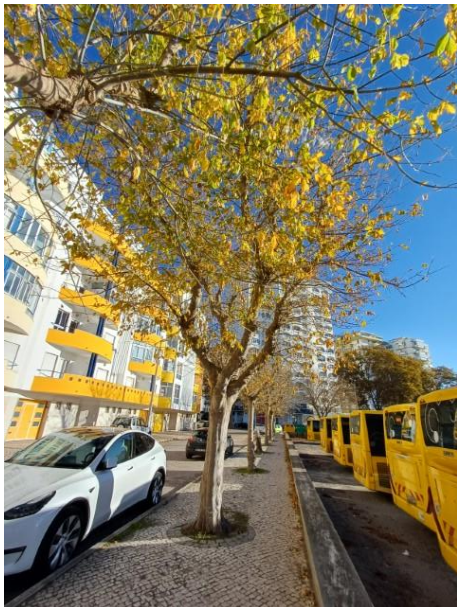
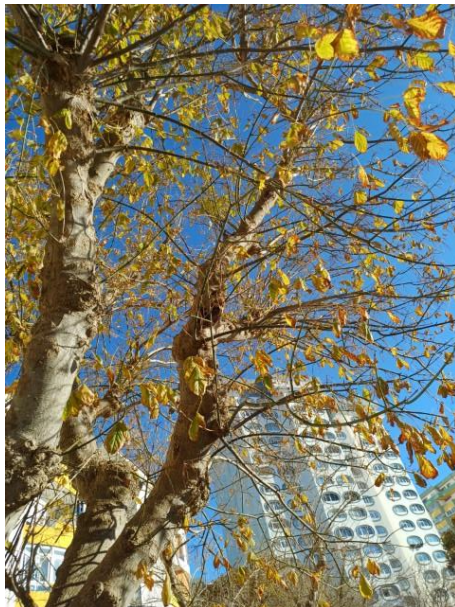
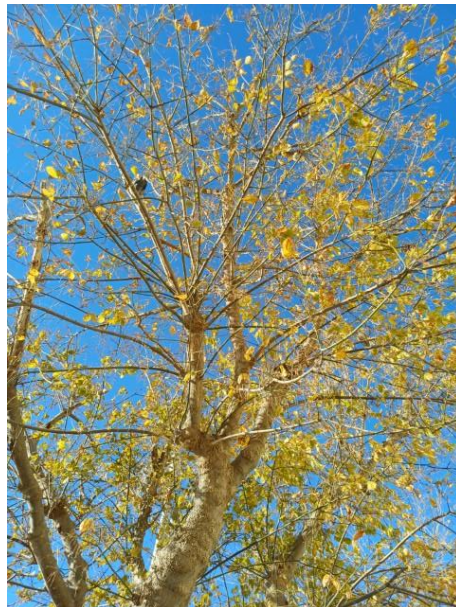
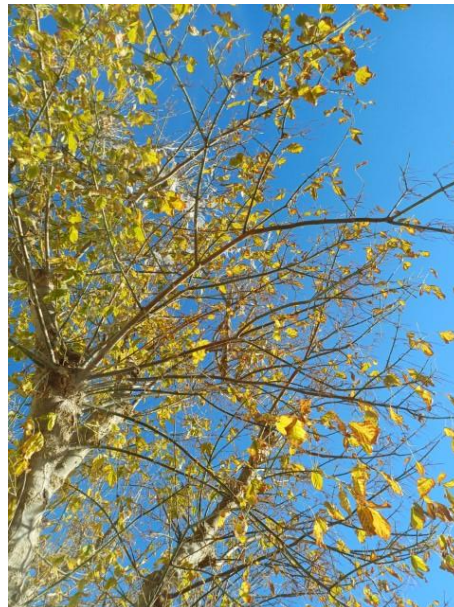
**EXEMPLAR 15:**

| 15 | 03 3174 | <i>Acer negundo</i> | Bordo negundo | o exemplar apresenta várias pernas secas e em risco de queda | remoção do exemplar e substituição por outra espécie |

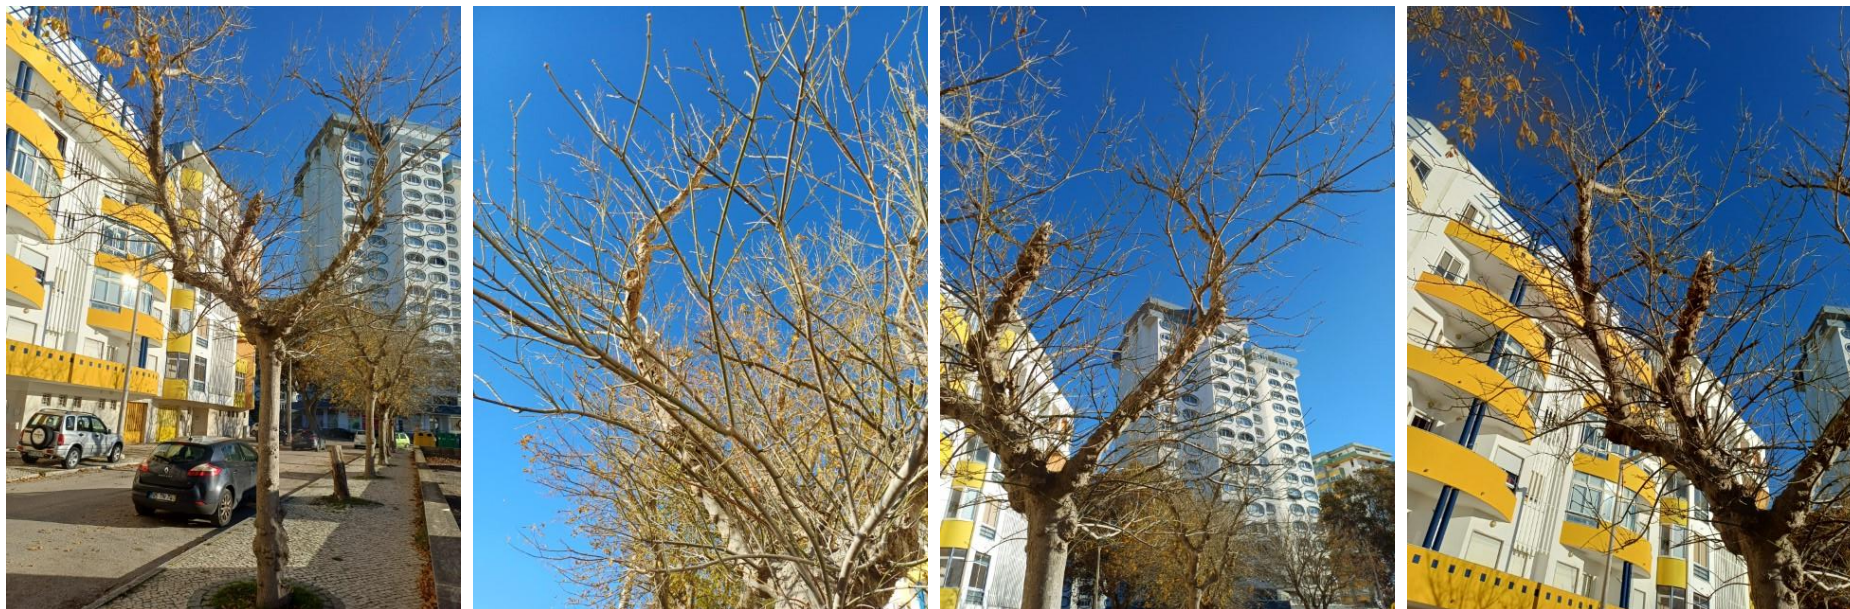
**EXEMPLAR 16:**

| 16 | 03 5958 | <i>Acer negundo</i> | Bordo negundo | o exemplar apresenta-se praticamente seco na totalidade, com as pernas principais secas e em risco de queda, bem como uma cavidade no tronco. | remoção do exemplar e substituição por outra espécie |

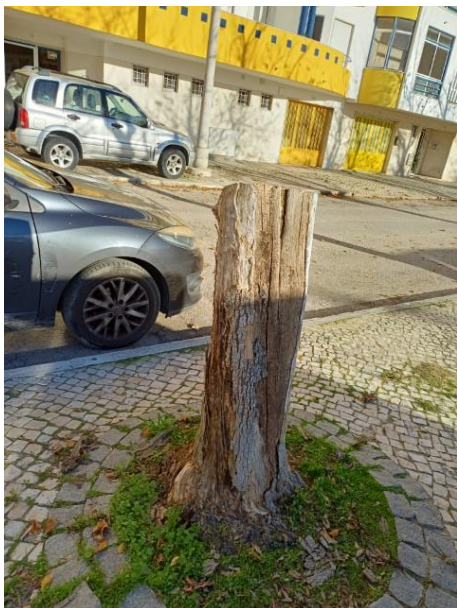
**EXEMPLAR 17:**

| 17 | 03 4313 | <i>Acer negundo</i> | Bordo negundo | O exemplar foi já abatido, encontrando-se no local o cepo que deverá ser removido | Remoção do cepo e substituição por outra espécie |

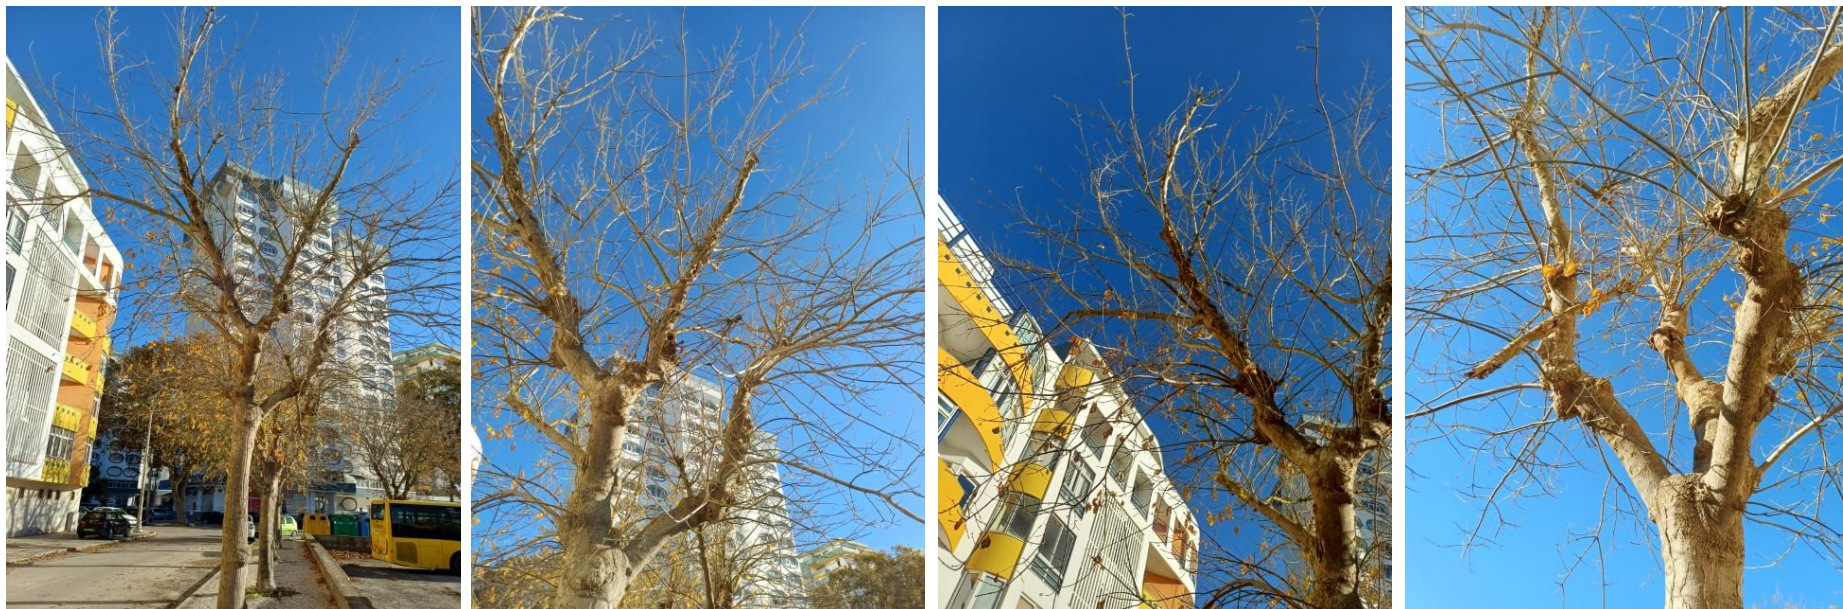
**EXEMPLAR 18:**

| 18 | 03 557 | <i>Acer negundo</i> | Bordo negundo | o exemplar apresenta-se praticamente seco na totalidade, com as pernas principais secas e em risco de queda | remoção do exemplar e substituição por outra espécie |

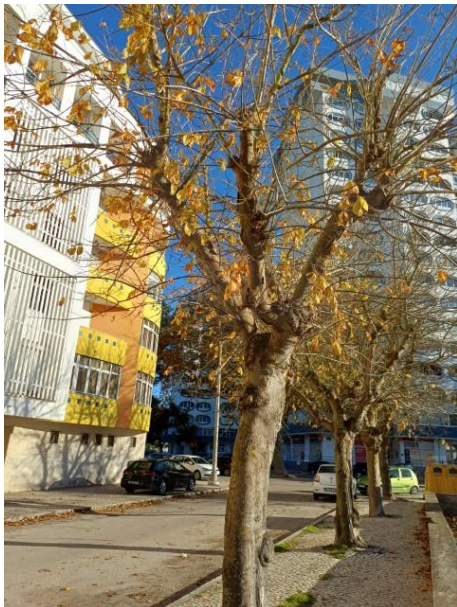
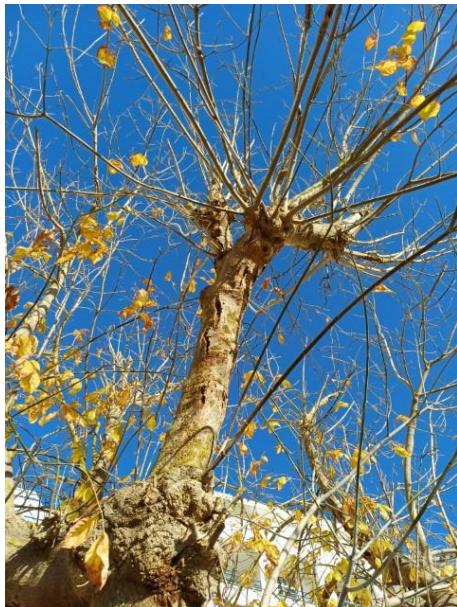
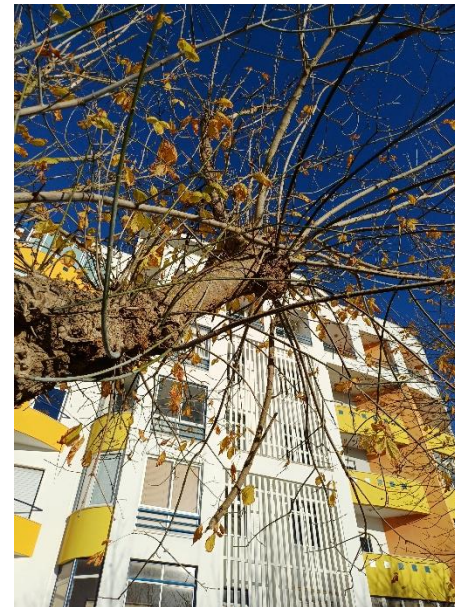
**EXEMPLAR 19:**

| 19 | 03 1777 | <i>Acer negundo</i> | Bordo negundo | o exemplar apresenta várias pernas secas e em risco de queda, bem como uma cavidade de grandes dimensões no tronco | remoção do exemplar e substituição por outra espécie |

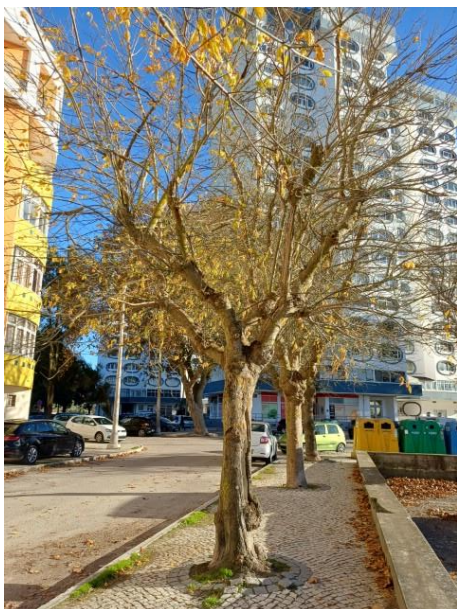
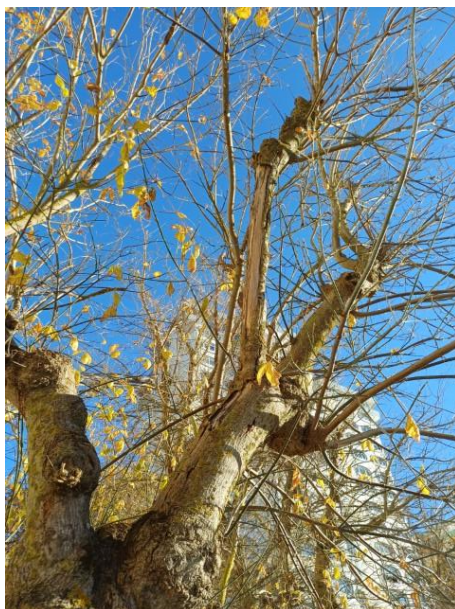
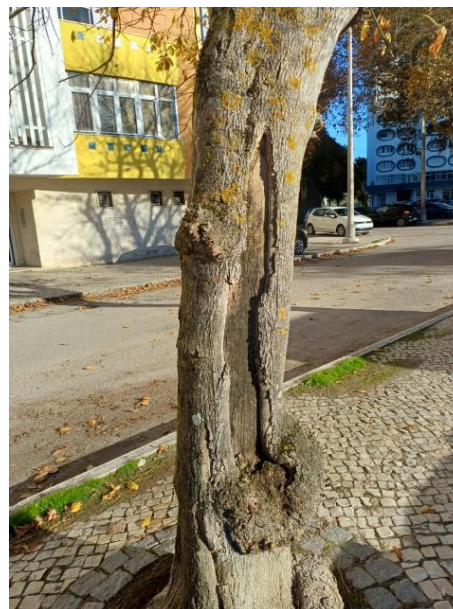
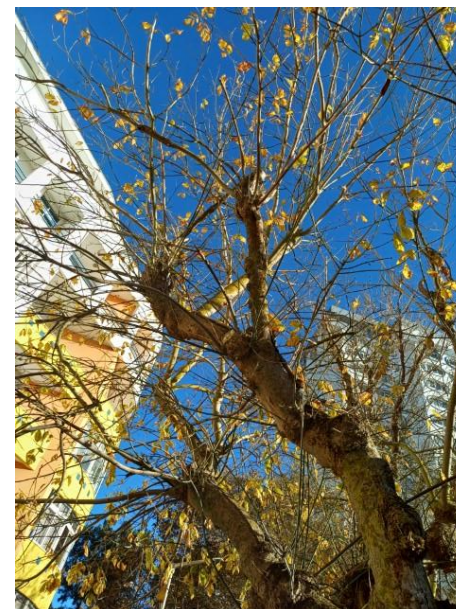
**EXEMPLAR 20:**

| 20 | 03 4310 | <i>Acer negundo</i> | Bordo negundo | o exemplar apresenta-se praticamente seco na totalidade, com as pernas principais secas e em risco de queda | remoção do exemplar e substituição por outra espécie |
