RELATÓRIO TÉCNICO DE OBSERVAÇÃO VISUAL DE ARVOREDO E AVALIAÇÃO DE RISCO

| RELATÓRIO Nº 29/2025 |

| CARACTERIZAÇÃO | |
|---|---|
| ESPÉCIE: <i>Acer negundo</i> | NOME COMUM: Bordo negundo |
| LOCAL: Rua Padre Manuel Bernardes | |

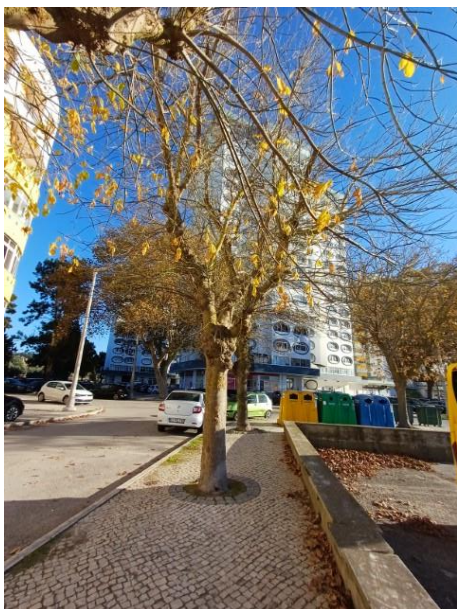
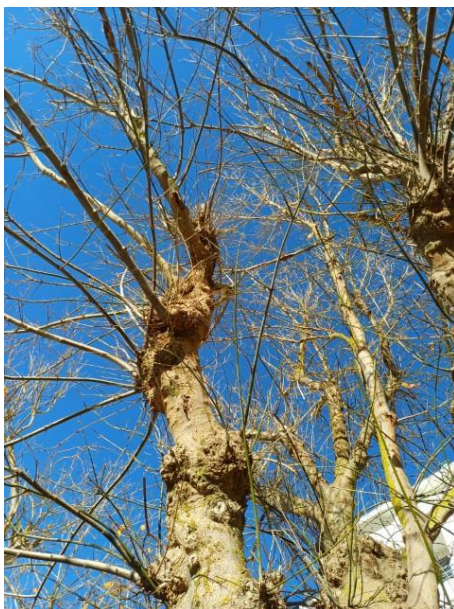
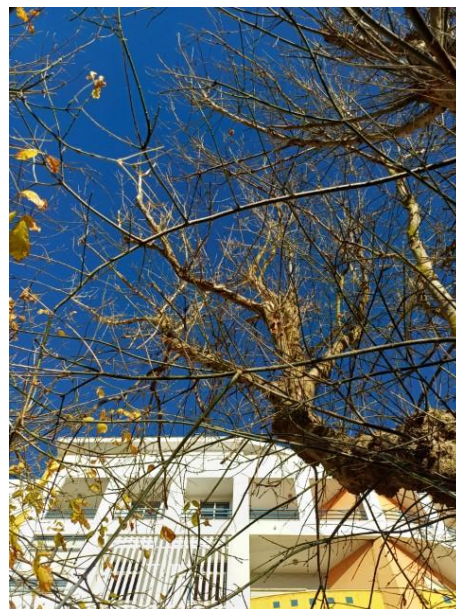
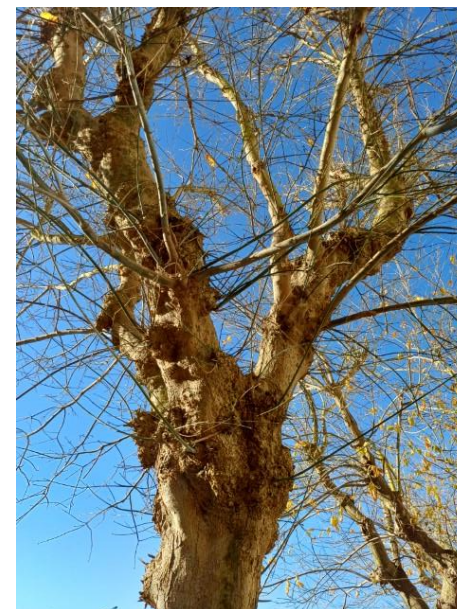
**EXEMPLAR 21:**

| 21 | 03 4423 | <i>Acer negundo</i> | Bordo negundo | o exemplar apresenta várias pernas secas e em risco de queda | remoção do exemplar e substituição por outra espécie |

Substituição da totalidade do conjunto por outra(s) espécie(s)

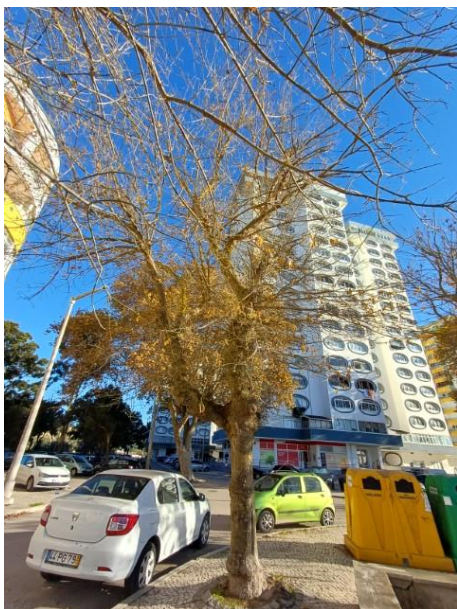
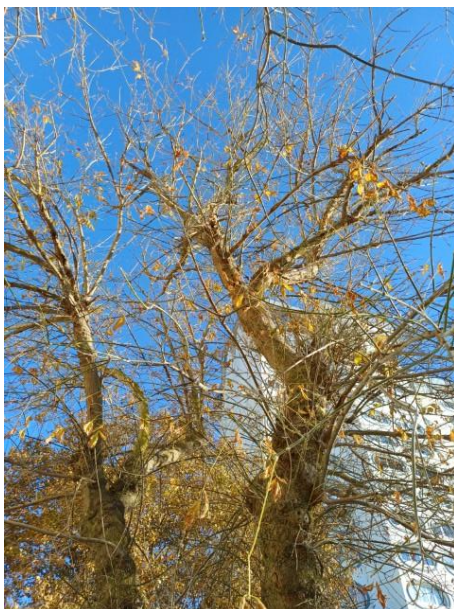
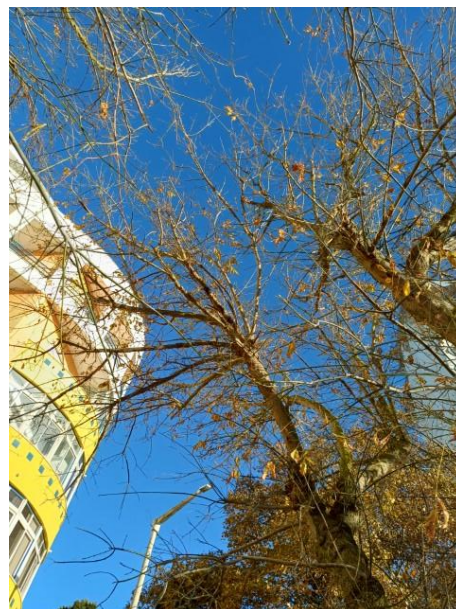
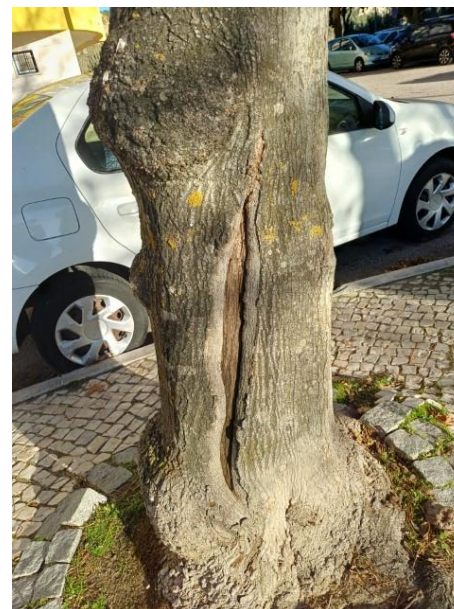
**EXEMPLAR 22:**

| 22 | 03 4593 | <i>Acer negundo</i> | Bordo negundo | o exemplar apresenta várias pernas secas e em risco de queda | remoção do exemplar e substituição por outra espécie |

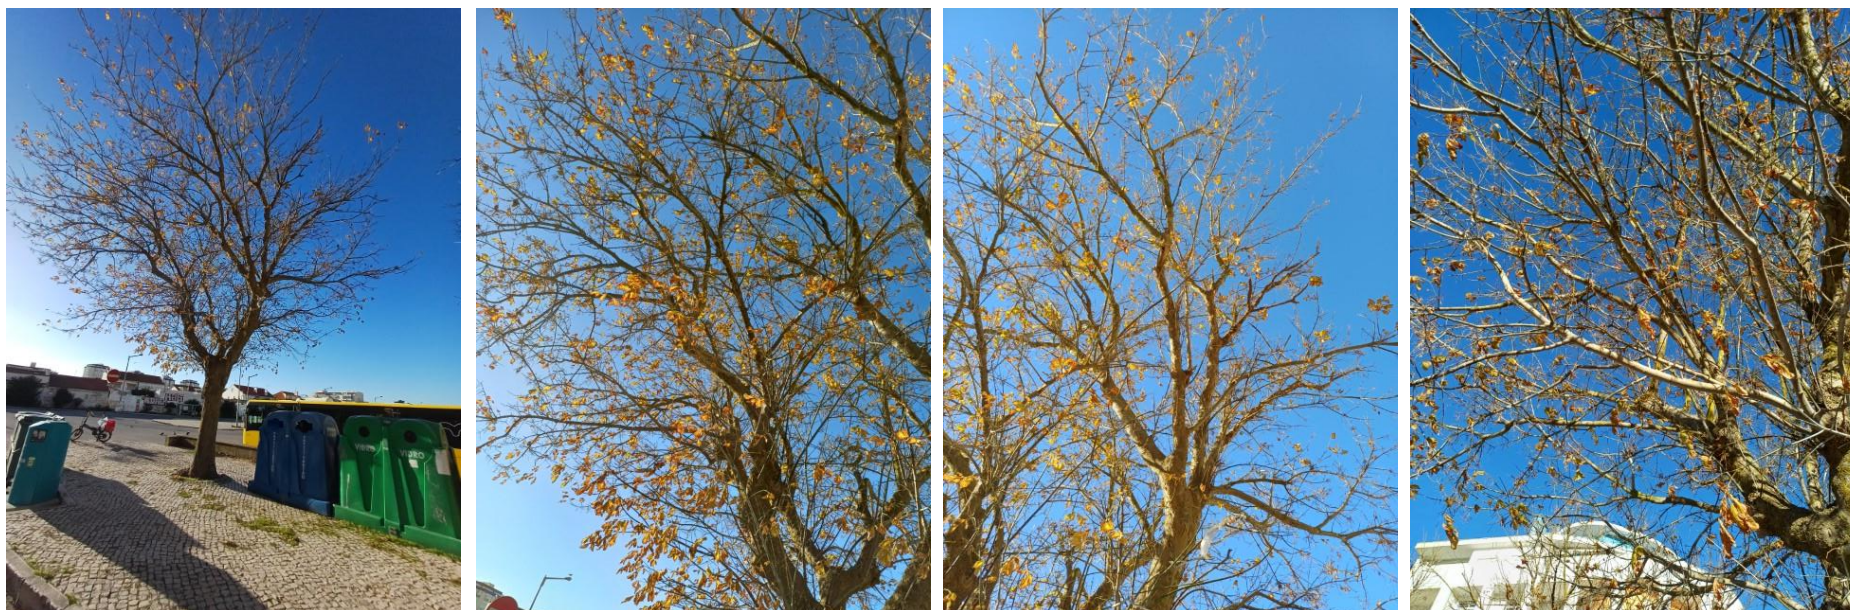
**EXEMPLAR 23:**

Verifica-se que em todo o conjunto a realização de poda sanitária iria, pela quantidade de ramos mortos, deixar as árvores com a copa descaracterizada, desequilibrada ou praticamente inexistente. O exemplar nº 23, de maiores dimensões, poderia ser mantido apesar de necessitar de poda sanitária, mas uma vez que está prevista uma intervenção neste arruamento com repavimentação, com prejuízo para as árvores, e tratando-se de uma espécie que consta na Lista Nacional de Espécies Invasoras (LNEI, DL n.º 92/2019), considera-se que o arruamento beneficiaria da substituição da totalidade destes exemplares por outros mais adequados ao local, de outras espécies.

| 23 | 03 6370 | <i>Acer negundo</i> | Bordo negundo | o exemplar apresenta várias pernadas secas e em risco de queda | remoção do exemplar e substituição por outra espécie |
