# PROCESSO DE AVERIGUAÇÕES

**ASSUNTO: Perturbações no abastecimento de água no Município de Almada  
entre 3 e 20 de agosto de 2025**

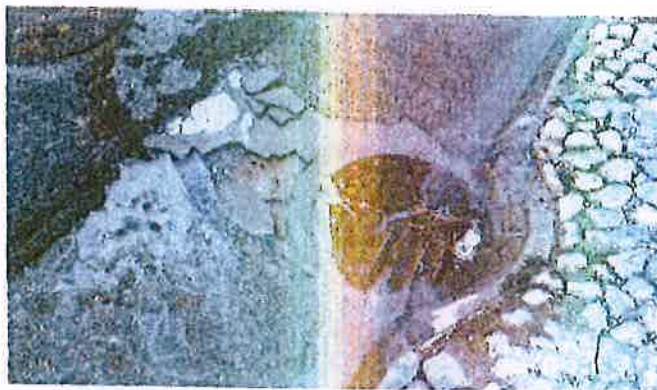
No passado dia 3 de agosto, sábado, ocorreu uma rotura na conduta de distribuição dependente do reservatório de Brielas (Costa da Caparica) que, ao longo dos dias seguintes foi aumentando, gradualmente, a sua dimensão e consequente perda de água. Esta situação foi prontamente detetada pelos sistemas de Telegestão e Baseform<sup>1</sup>mas, considerando que era o primeiro fim de semana de agosto (época alta numa zona balnear) e com os avisos do Instituto Português do Mar e da Atmosfera (IPMA) para uma vaga de calor extremo, os caudais foram considerados “normais” considerando estas situações. No entanto, tanto a equipa da Produção de Água como a das Redes de Água continuaram a monitorizar, atentamente, esta situação. Com uma busca ativa ao longo de toda a Costa da Caparica, foi possível detetar a água proveniente desta rotura e, posteriormente, a identificação da referida rotura.

Figura 3 - Água da Rotura a entrar diretamente para a rede Pluvial (6 de agosto de 2025)

No dia 6 de agosto a rotura, que ocorreu junto ao IC20, foi reparada pela equipa da Rede de Água e reposta a situação inicial.

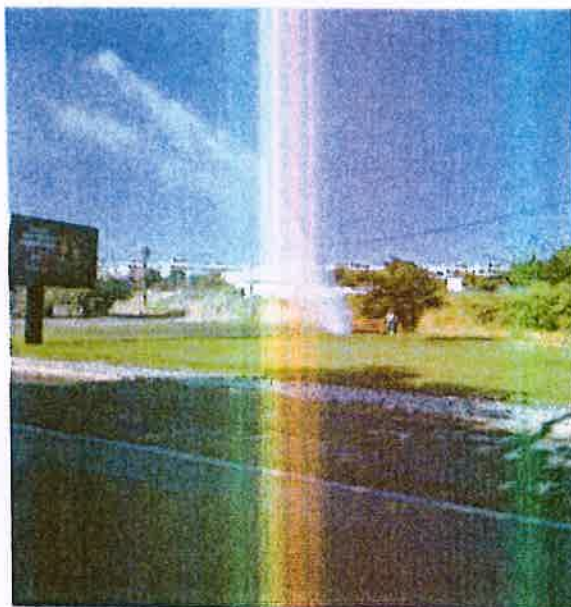
No dia 3 de agosto, domingo, pelas 8h, na Rua Gen. Humberto Delgado em Vale Figueira, Sobreda, verificou-se uma rotura, de grandes dimensões, numa conduta adutora que abastece o reservatório do Raposo, afetando o abastecimento de água nas zonas do Raposo, Lazarim, Costa da Caparica e Monte da Caparica.

Figura 5 - Rotura na Conduta Adutora Vale Milhaços - Raposo/Lazarim (6 de agosto de 2025)

A rotura foi prontamente reparada, ainda durante a manhã do referido dia, provocando, no entanto, interrupção no abastecimento público nas zonas referidas e perdas significativas de água. O processo de esvaziamento de condutas de grande dimensão assim como a sua reparação e posterior enchimento são processos morosos que obrigam a um conjunto de procedimento técnicos que têm de ser realizados de modo a restabelecer, eficazmente, o seu normal funcionamento.

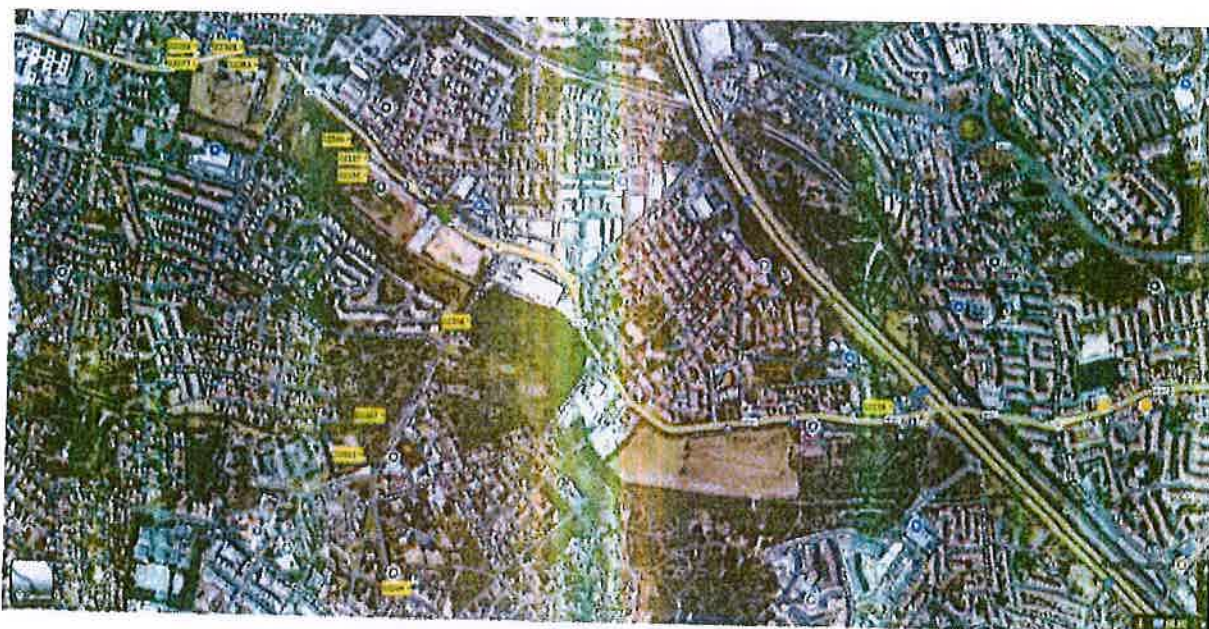
Estas 10 roturas, consecutivas, na conduta DN450 que abastece alguns dos principais reservatórios de Almada, representou uma situação absolutamente inédita e cujas possíveis explicações foram avaliadas pelo grupo de trabalho.

Figura 6 - Localização das Roturas nas Condutas Adutoras (agosto de 2025)

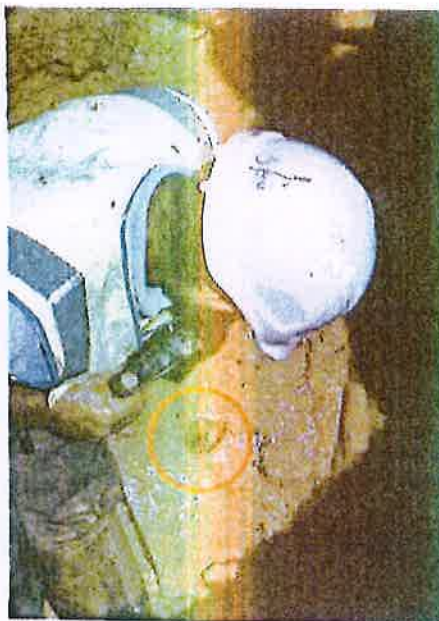
Analisando cada uma destas roturas, foi possível verificar que todas elas tiveram origem nas juntas de união de dois tubos. Apesar desta conduta estar próxima do limite do ciclo de vida expectável para este tipo de infraestruturas (50 anos), trata-se de uma infraestrutura preparada para 30bar de pressão, sendo a causa provável destas roturas a falha da borracha de vedação da junta.

Figura 7 - Rotura na Conduta Adutora (agosto de 2025)

Esta anomalia, em roturas consecutivas, poderá estar relacionada com o esvaziamento brusco da conduta pela saída da água na rotura e/ou o funcionamento inadequado das ventosas<sup>2</sup> instaladas.

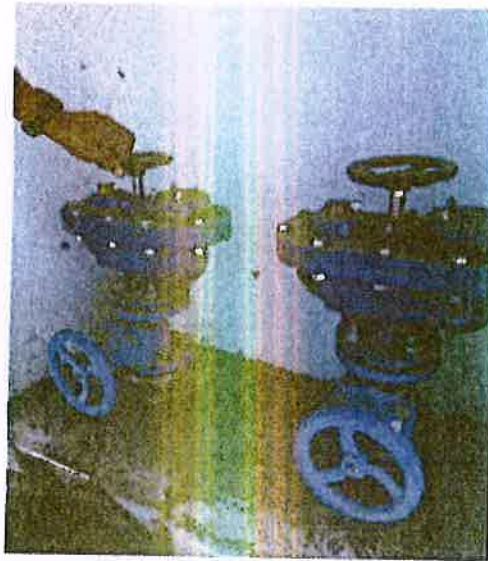
No âmbito de uma empreitada que decorreu, em 2024, na E.N. 10-1, já recebida provisoriamente por estes SMAS, as válvulas das ventosas estavam comprovadamente operacionais à data, ou seja, abertas, verificando-se agora durante o período destas roturas que as mesmas estavam fechadas sem explicação aparente.

Verificou-se, igualmente, que noutras zonas não intervencionadas da mesma conduta, existiam ventosas indevidamente fechadas.

Figura 8 - Ventosas, em caixa, junto à rotunda do Texugo

O facto das ventosas desta conduta se encontrarem fechadas impossibilitou a entrada e saída do ar, o que é passível de desencadear o rebentamento, colapso ou fraturas da tubagem.

Deverá, simultaneamente, ser realizada a verificação de todas as ventosas e realizada a reabilitação de todos os acessórios que não se encontrem operacionais. Por alguns destes equipamentos terem sido encontrados “fechados”, seja por avaria, ação negligente ou ação não autorizada, devem os SMAS proceder à instalação das ventosas em armários, tipo telecomunicações, com fechadura, atendendo à suspeita de terem sido manipulados inadvertidamente ou com dolo.

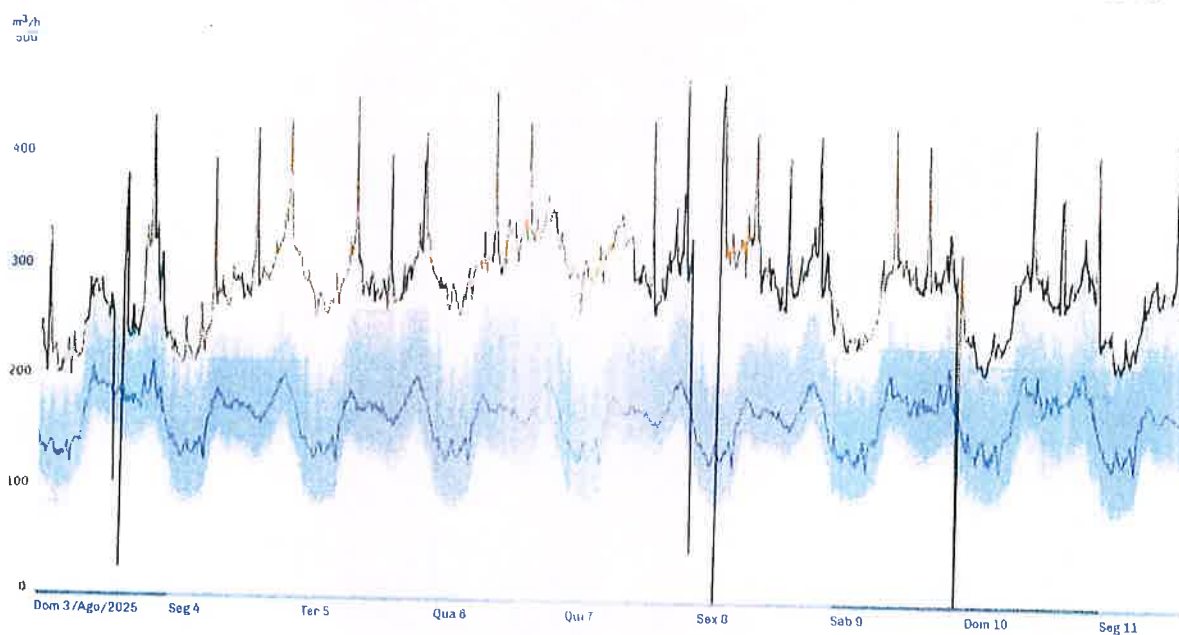
Comparando com o período homologado de 2024, foi possível verificar um aumento significativo no consumo de água na zona do Raposo. Este aumento anormal no caudal de saída para estas redes de distribuição, responsáveis pelo fornecimento de água às zonas do Raposo, Monte da Caparica e Pragal (até à Sede dos SMAS), é justificável pelo “crescimento” dos bairros de génese ilegal nomeadamente Penajoia e Raposo verificável entre azul (previsão) e a linha vermelha (consumo real).

Figura 10 - Gráfico do Caudal proveniente do Reservatório do Raposo (3 a 11 de agosto de 2025) - fonte BASEFORM

A diferença, percentual, entre o valor previsto e o consumo real durante o período em que ocorreram os maiores constrangimentos, apresentado na figura 10, foi de 41%.

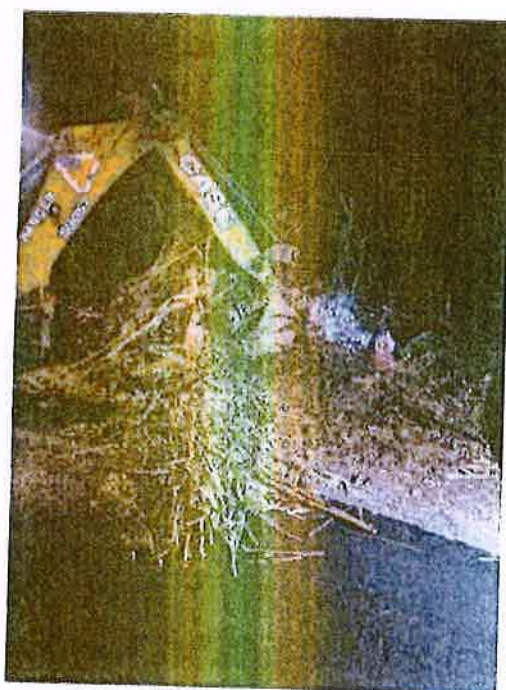
Figura 11 - Detecção de ligações ilícitas à Rede de Distribuição

No âmbito de ações desencadeadas no período em análise, foi possível verificar que a interrupção de algumas das ligações ilícitas permitiu reduzir o caudal de saída dos reservatórios do Raposo.

Deve ser intensificada a fiscalização aos consumos ilícitos de água pois representam um volume significativo de água que, não sendo paga, representa uma perda económica para a organização e, consequentemente, um custo suportado pelos clientes “cumpridores”. Associado ao furto de água está a sua utilização sem critério pelos prevaricadores pois, como não tem custo, não lhe é dado o devido valor. Um exemplo desta situação é a perda de mais de 140.000 m<sup>3</sup> por ano no Bairro do 2º Torrão.

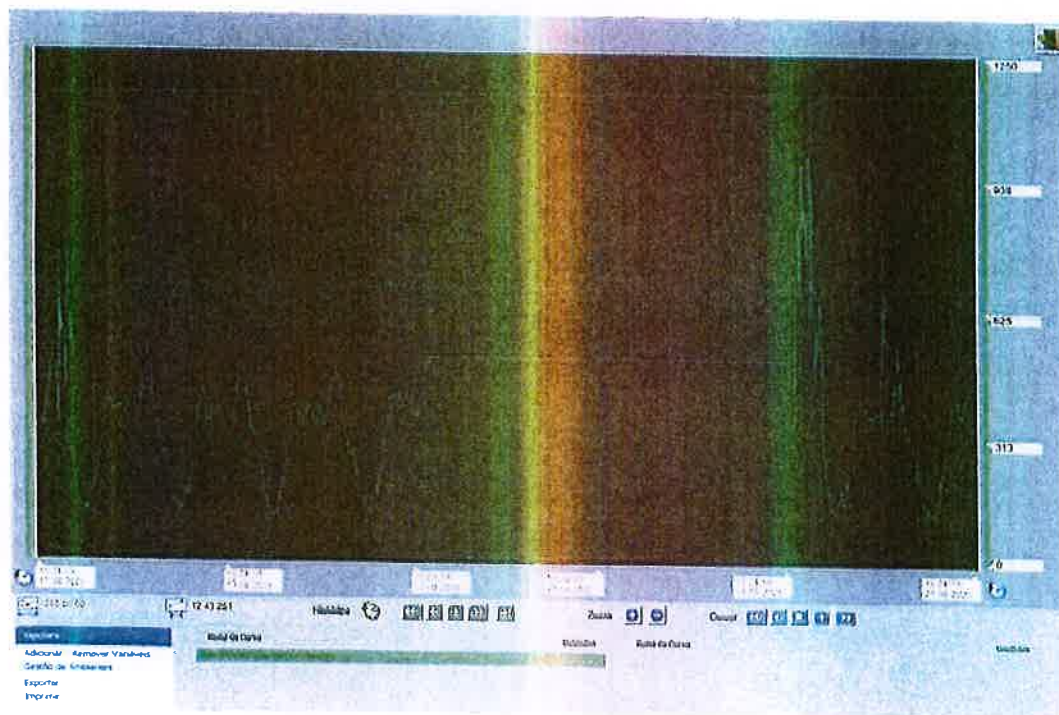
Dois outros factos anormais ocorreram durante o período em análise nomeadamente uma quebra na rede de comunicações interna à Estação Elevatória de Vale de Milhaços (dia 2 de agosto, sábado) e o furto, no dia 15 de agosto de 2025, de, aproximadamente, 400 metros de cabo de telecomunicações, responsável pela transmissão de dados entre os reservatórios de Brielas, Pica-Galo, Murfacém e Trafaria com o Centro de Comando da Telegestão.

Figura 12 Falha de Comunicações na zona da Costa da Caparica e Trafaria (de 15 a 19 de agosto)

Estes factos comprometeram o grau de prontidão na tomada de decisão, obrigando os serviços a deslocações presenciais, às referidas instalações, para verificação dos instrumentos de medida de nível e caudal.
