CONSIDERAÇÕES PRELIMINARES

Este documento reporta-se a um conjunto de questões efetuadas pelos serviços da Câmara Municipal de Almada, elaboradas no âmbito do “Estudo de avaliação técnica com vista à produção de um parecer sobre o ordenamento dos acessos e estacionamento na Fonte da Telha já concluídos”.

ESTUDO DE AVALIAÇÃO TÉCNICA COM VISTA À PRODUÇÃO DE UM PARECER SOBRE O ORDENAMENTO DOS ACESSOS E ESTACIONAMENTO NA FONTE DA TELHA JÁ CONCLUÍDOS
CONSIDERAÇÕES PRELIMINARES – cartografia preliminar

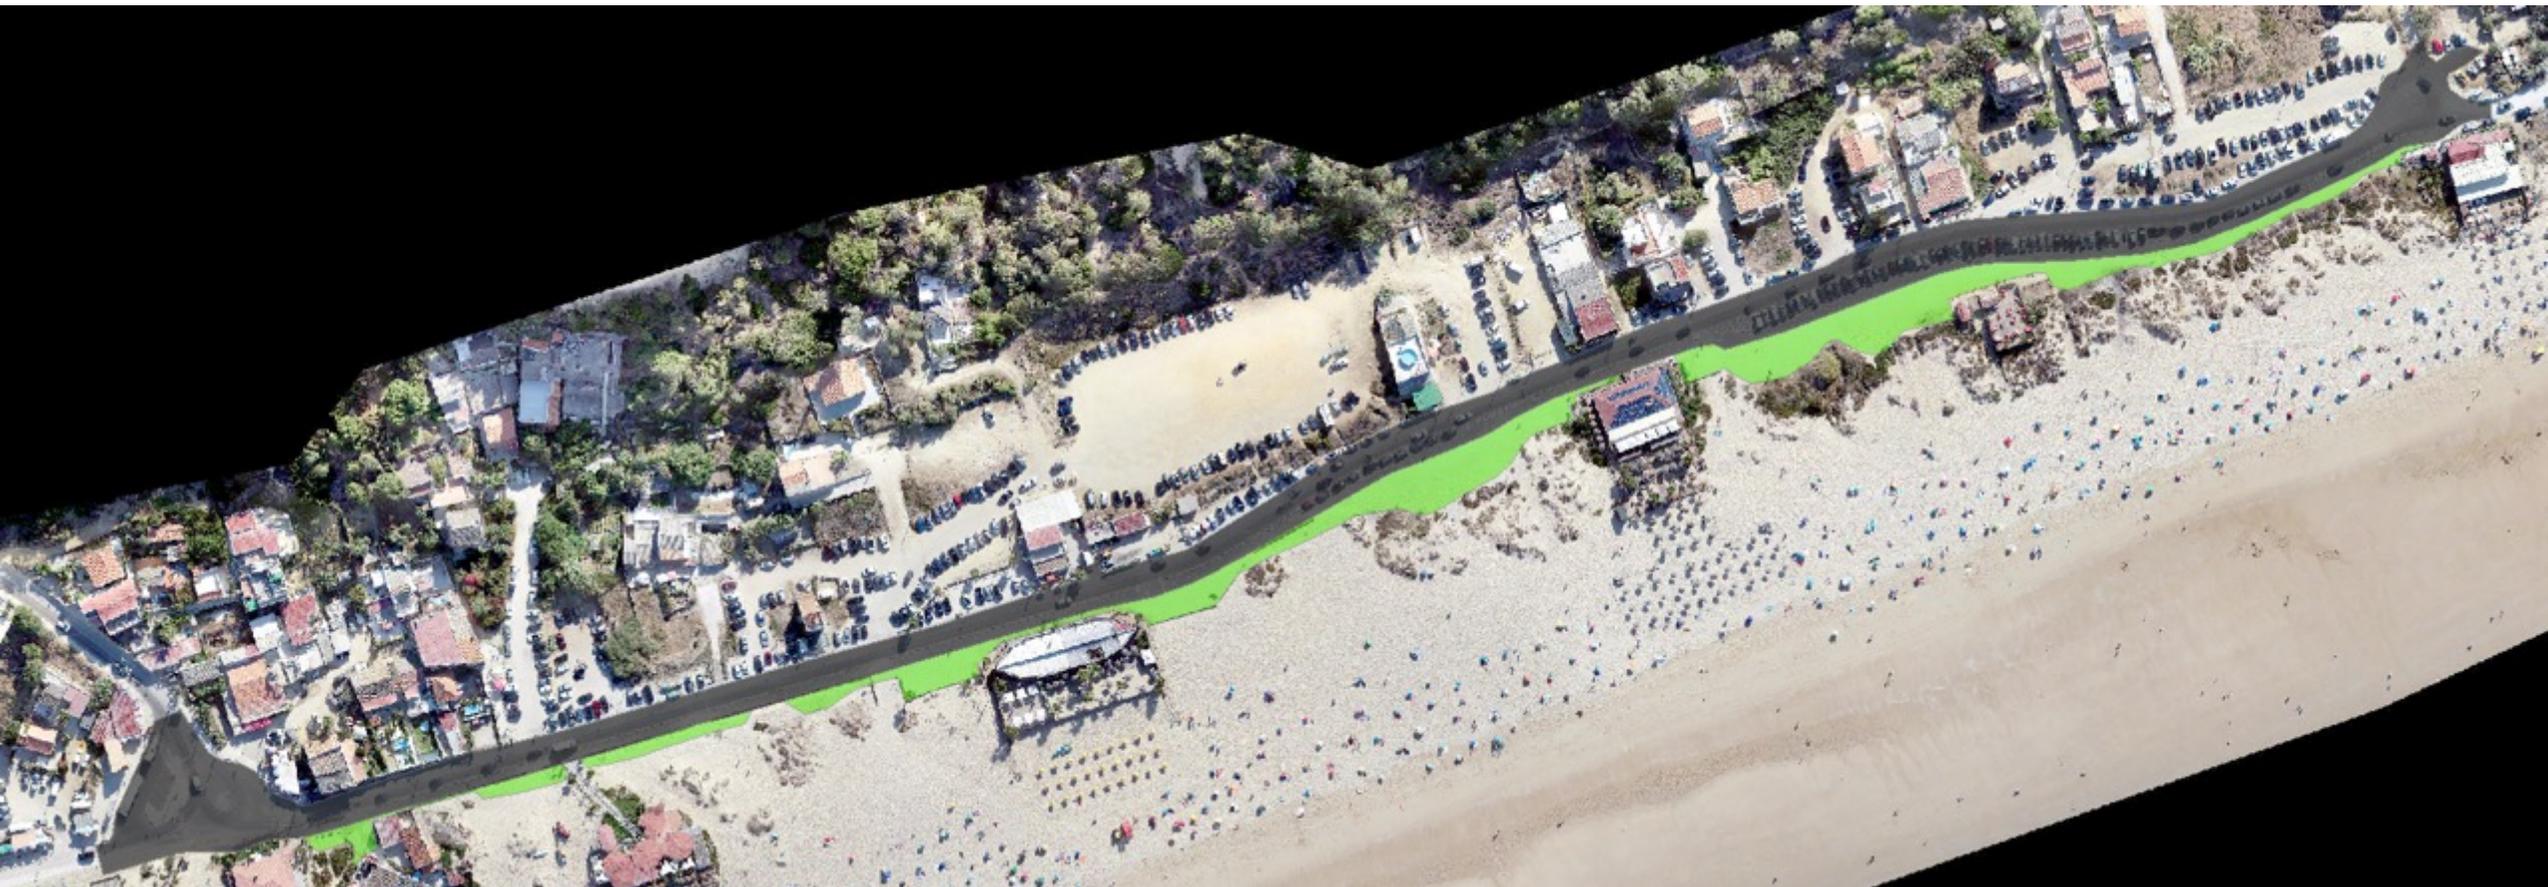
Figura 1
Área intervencionada

Assim, tendo em consideração a cartografia elaborada em anexo (Figuras, 1, 2 e 3 em anexo), **não existiu um aumento da área da via.** A área pavimentada é de cerca de 8723 m², correspondendo a uma redução de 3513 m² face à situação anterior. A área libertada corresponde à antiga área de circulação e estacionamento.

Área pavimentada - 8 723 m²

Área “libertada” - 3 513 m²
(Anteriormente utilizada para estacionamento e acessos)

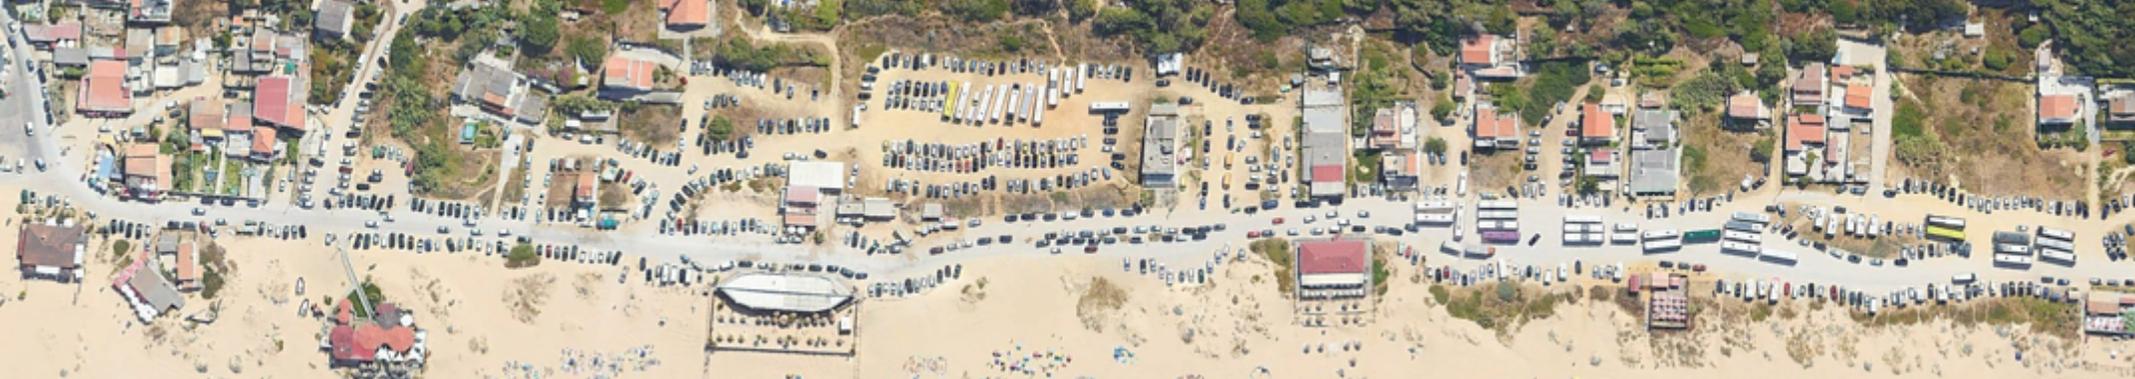
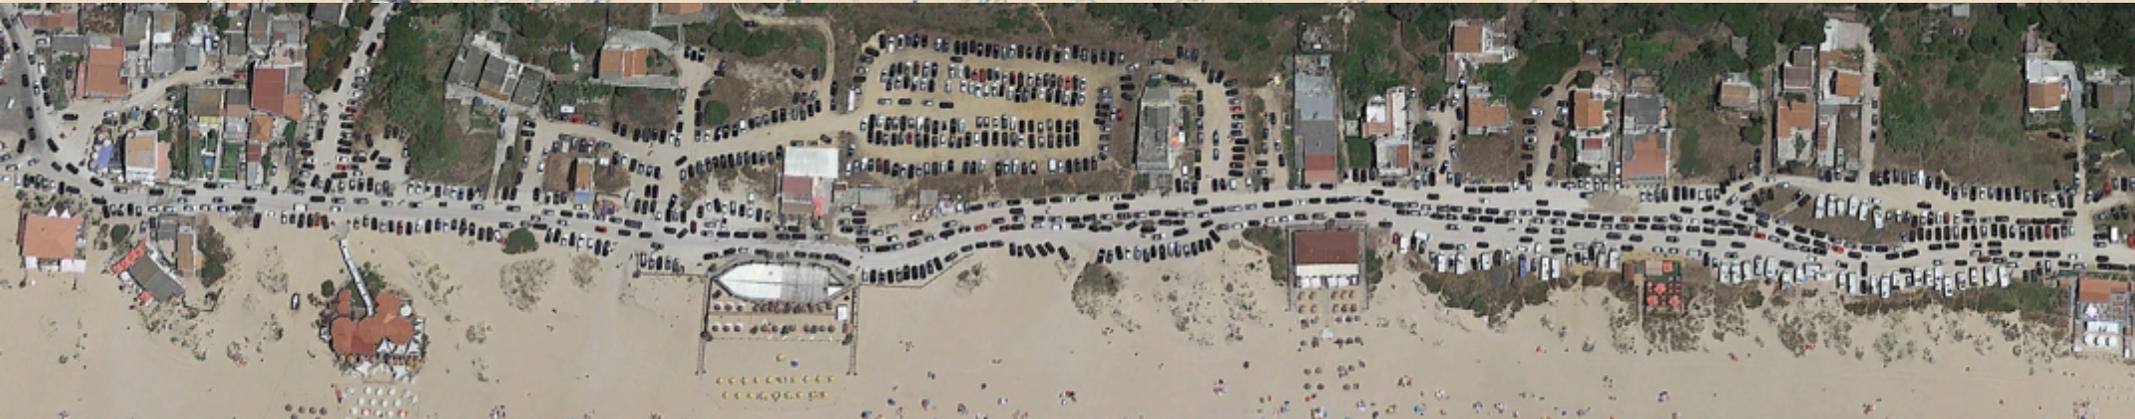
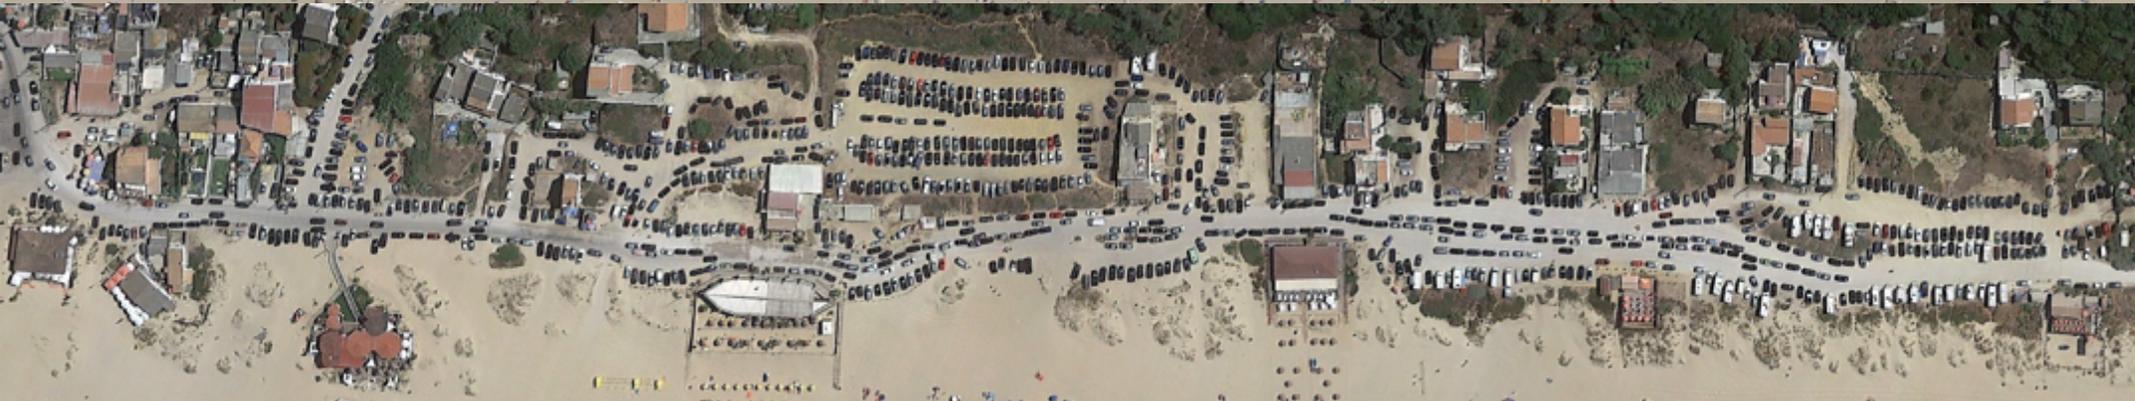
Figura 2
Área em avaliação:
estacionamento

Relativamente ao estacionamento automóvel, tendo em consideração apenas a área intervencionada, antes da pavimentação conseguiam estacionar cerca de 350 veículos e após a intervenção existem 67 lugares marcados. Ou seja, **não existiu um aumento de lugares de estacionamento, mas sim uma redução.**

Estacionamento na via compactada anterior à intervenção (2016): ~350 veículos

Após a intervenção:
67 lugares marcados

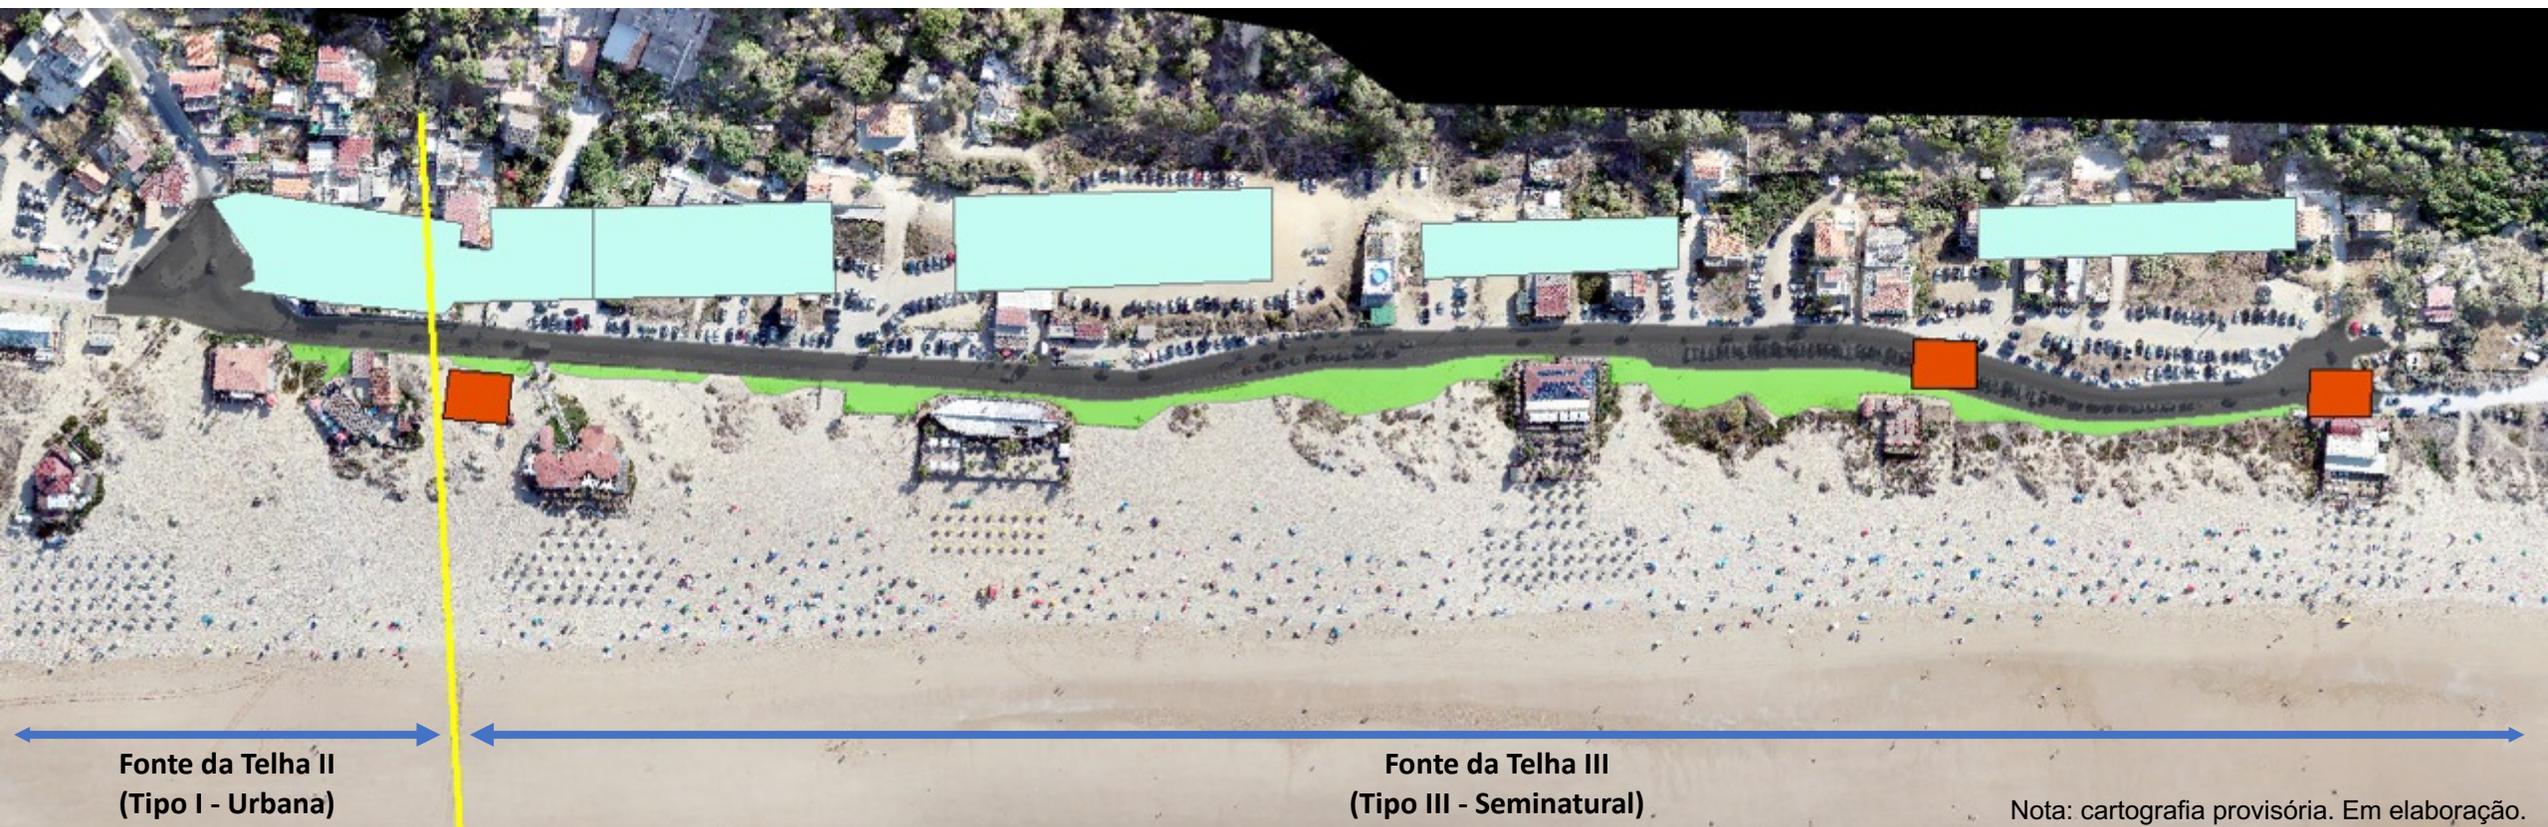
Figura 3
Área em avaliação:
Elementos do POC

Área pavimentada - 8 723 m² (Levantamento por Drone)

Polígono Preferencial de Localização de Estacionamento de acordo com o POC (11 308m²)
-

Área “libertada” - 3 513 m² (Anteriormente utilizada para estacionamento e acessos)
