AVALIAÇÃO DE RISCO

Proc. N. SMPC/46/2022

Assunto: Avaliação de Risco – Vala de drenagem de águas pluviais – 2º Torrão - Trafaria

Nota Técnica

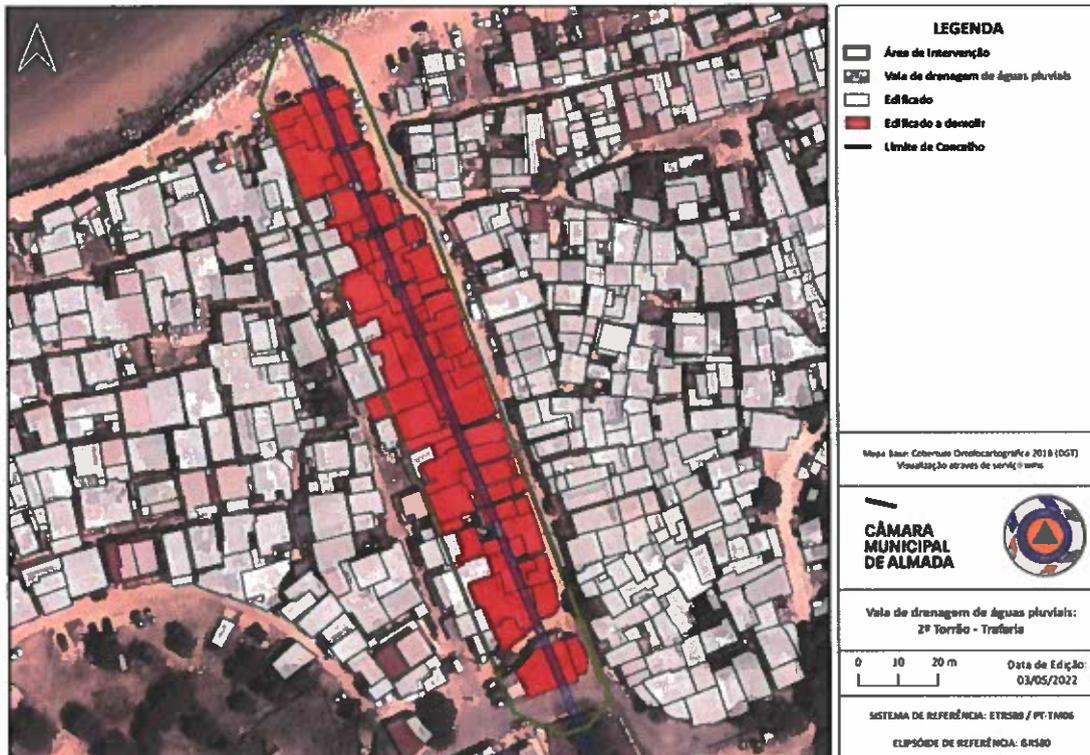
A cobertura em betão armado desta da vala encontra-se bastante degradada devido ao ambiente agressivo onde se localiza, à sua antiguidade e à profusão de orifícios que foram indevidamente realizados para drenagem de águas residuais das habitações, o que a fragiliza ainda mais. O troço final da cobertura da Vala de Drenagem já ruiu devido à agitação marítima, o que compromete a sua eficácia para escoar as águas pluviais. Assim, constata-se um risco grave de colapso de troços adicionais da cobertura quer devido a eventuais cheias, quer devido ao peso próprio das construções que foram edificadas nesta (em alguns casos com dois pisos). Nessa vistoria, verificou-se que as construções localizadas entre os dois “arruamentos” que ladeiam a Vala de Drenagem, estão em risco pois não possuem estrutura independente e fiável e são solidárias entre si, ou seja, caso se demolisse apenas as construções diretamente edificadas sobre a vala, as restantes ficariam afetadas na sua estabilidade que já é muito precária.

1. Desobstrução e limpeza imediata da Vala de Drenagem.
2. Realojamento dos habitantes das construções localizadas sobre o túnel de descarga da vala, para que se possa proceder à demolição das edificações assinaladas (figura XX), no máximo, até ao início do próximo ano hidrológico, dando cumprimento aos limites legais preconizados na Lei n.º 54/2005 de 15 de novembro.

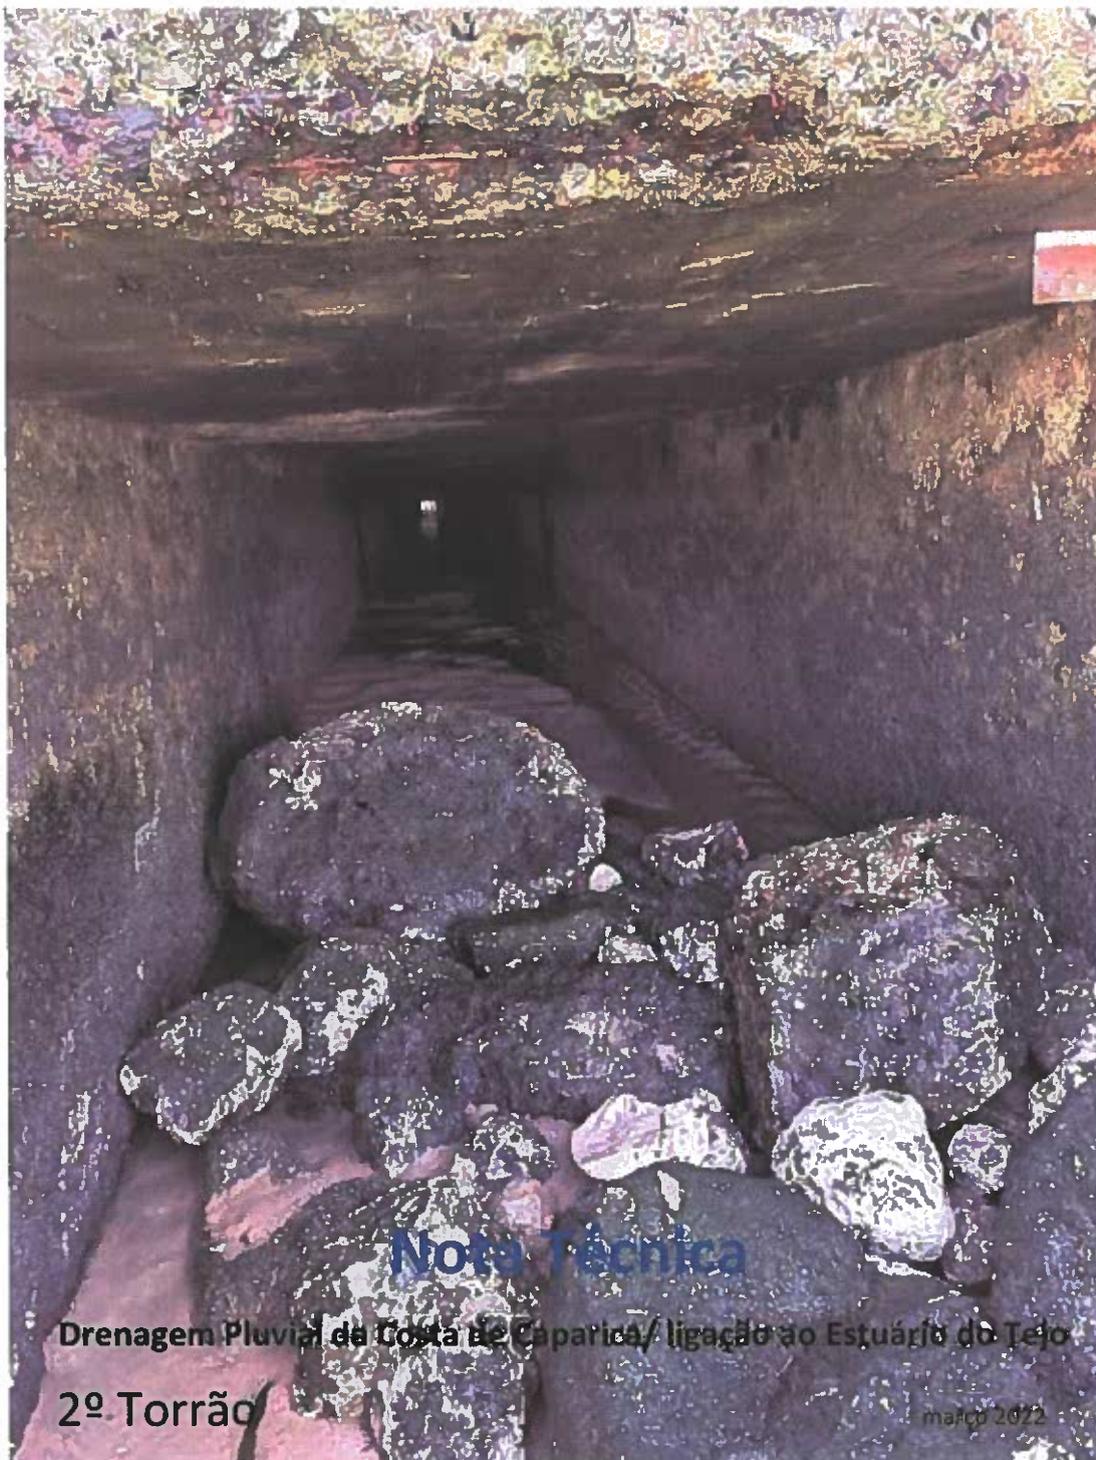
Fig.1: Estrutura retangular - saída para o Estuário do Tejo (Foto 2019, fonte SMAS Almada)

Paralelamente ao longo dos anos, como verificado, tem também vindo a degradar-se a estrutura retangular que encaminha as águas pluviais da bacia da Costa da Caparica para o estuário do Tejo a jusante da Central Elevatória de Drenagem do Torrão no Concelho de Almada (fig.1 e 2), verificando que neste momento parte dela está colapsada. O estado atual desta infraestrutura permite de forma indevida que a corrente arraste areias e pedras para o interior do Túnel impedindo o escoamento natural das águas pluviais provenientes da vala, potenciando para além do aumento da área inundável, o possível colapso de parte do coletor retangular, colocando também em perigo vidas humanas.

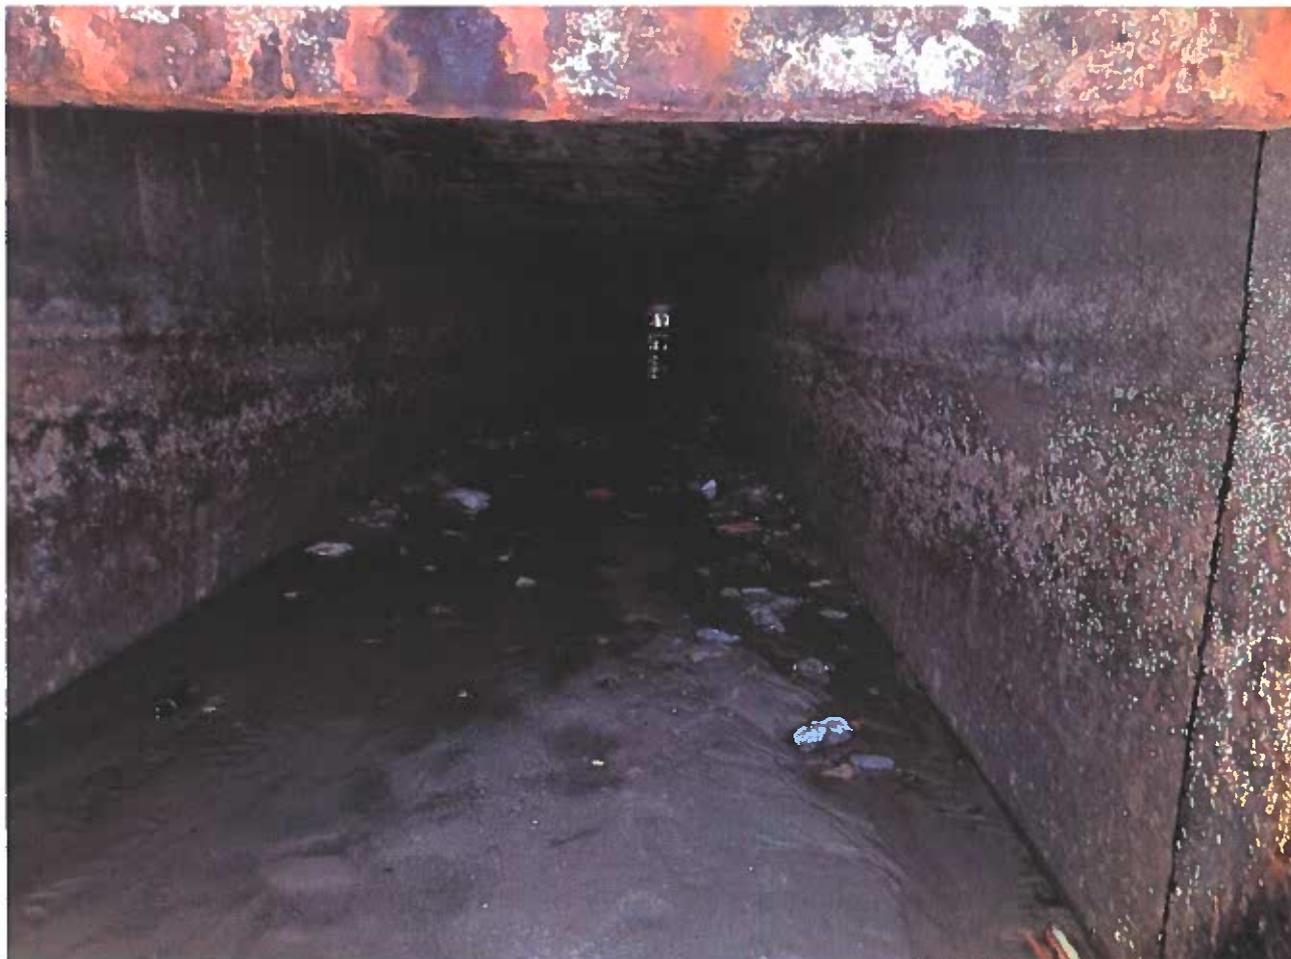
Descrição do estado geral do túnel

1. Ao longo do seu desenvolvimento existem tampas de acesso, cuja composição em termos de tipo de betão e quantidade de armadura desconhecemos. Estas tampas encontram-se furadas com tubagem de descarga de efluentes, provavelmente de esgoto doméstico. Para além da resistência desconhecida das tampas, os furos de passagem das tubagens enfraquecem a sua resistência.
2. Existe uma comporta extremamente deteriorada sem qualquer travamento que não seja a oxidação das suas guias. Esta comporta encontra-se parcialmente aberta e em caso de queda bloqueará completamente a secção impedido o escoamento na sua totalidade. Caso aconteça o fecho a remoção será extremamente difícil, tendo de recorrer provavelmente ao seu corte no local.

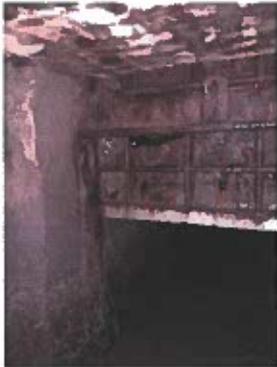
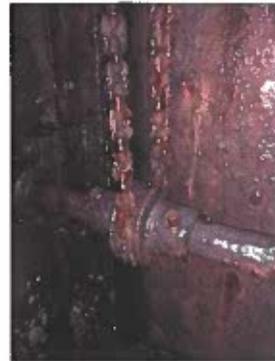
Dado o estado de conservação verificado, é urgente a intervenção de reparação do referido túnel, assim como da eliminação das ligações diretas de esgoto doméstico.

Existem riscos muito consideráveis para o ambiente e para a saúde pública da população do Bairro do Segundo Torrão, assim como para montante da vala.
