Assunto: Requerimento nº 13/XIII-1º/CDS-PP - Solicitação dos relatórios de monitorização por parte da Câmara Municipal de Almada e dos SMAS, à vala do 2º Torrão, elaborados e assinados entre 2020 e 2022

Nota Técnica

Relatório

Sobre as condições estruturais do túnel que atravessa o Bairro do Segundo Torrão

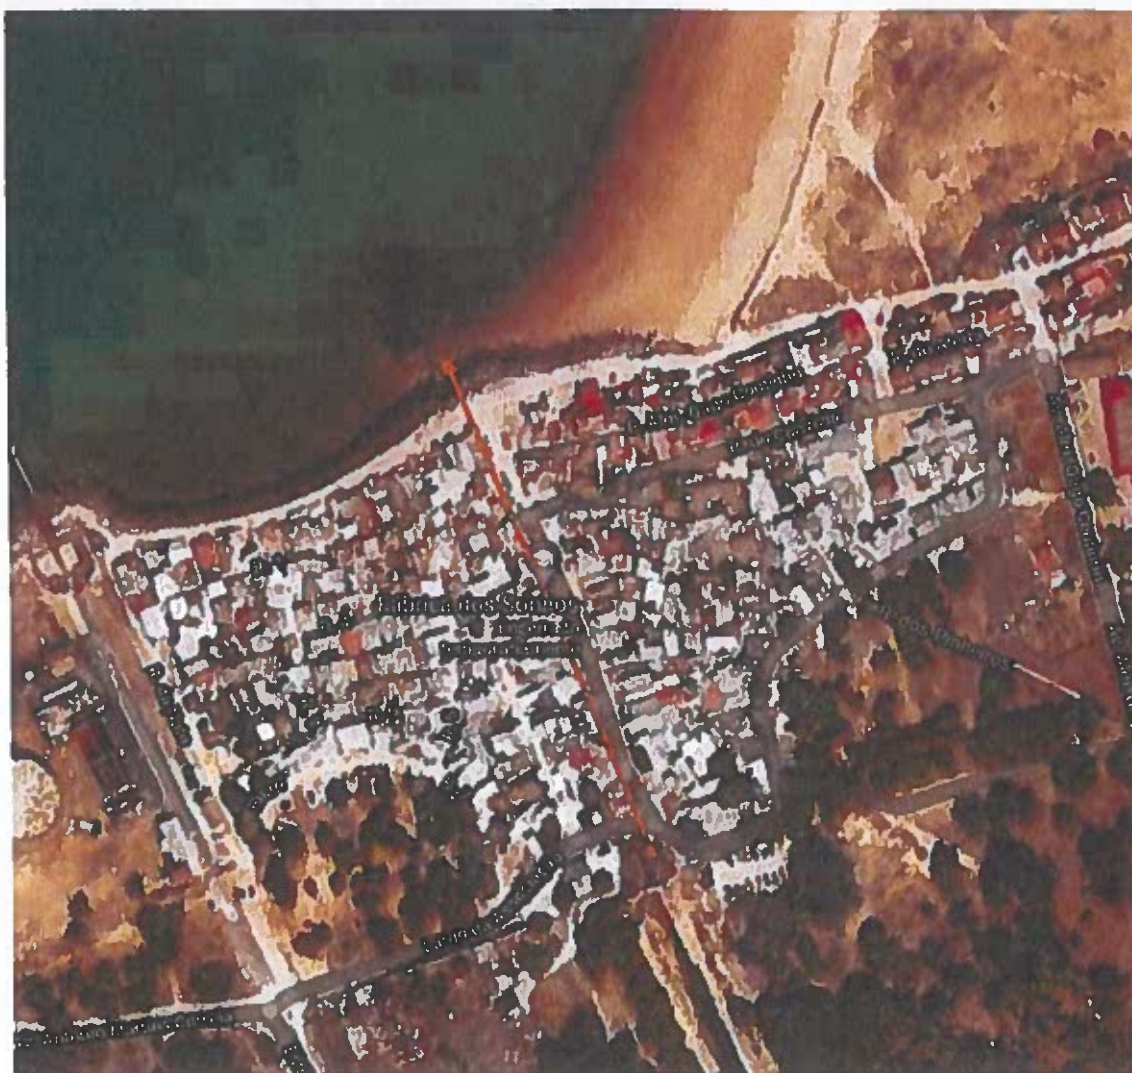
O troço final da vala que termina na parte sul da praia do Segundo Torrão é constituído por um túnel cujo estado de conservação é descrito neste relatório.

O referido túnel inicia em (38.666403, -9.244948) e termina em (38.668109, -9.245801).

O potencial colapso da infraestrutura ou mesmo de parte causaria um bloqueio à passagem da linha de água, de grande importância para aquele local, com danos muito significativos em toda a envolvente do Bairro.

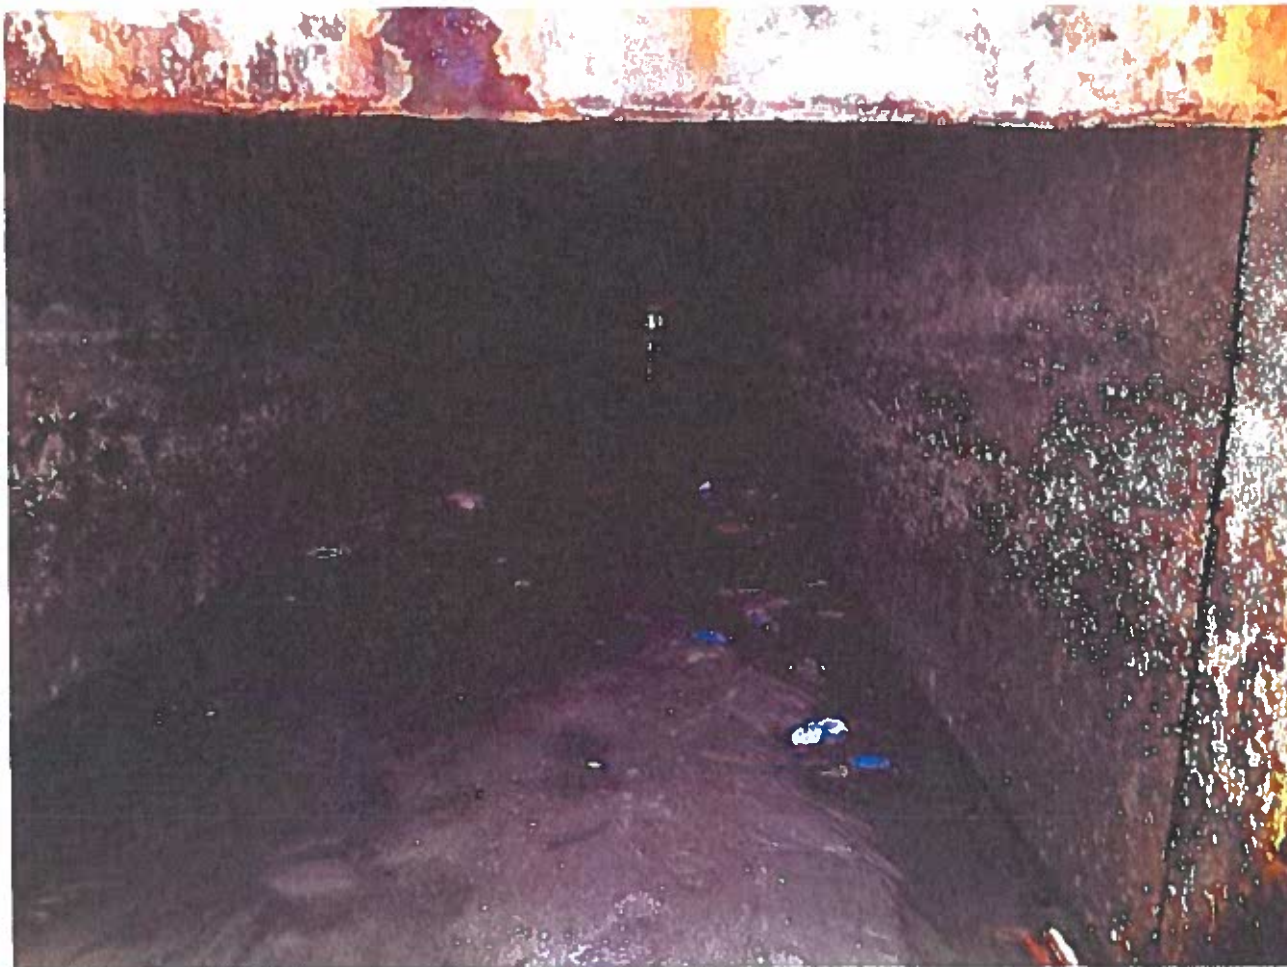
1. Ao longo do seu desenvolvimento existem tampas de acesso, cuja composição em termos de tipo de betão e quantidade de armadura desconhecemos. Estas tampas encontram-se furadas com tubagem de descarga de efluentes, provavelmente de esgoto doméstico. Para além da resistência desconhecida das tampas, os furos de passagem das tubagens enfraquecem a sua resistência.
