RELATÓRIO TÉCNICO DE OBSERVAÇÃO VISUAL DE ARVOREDO E AVALIAÇÃO DE RISCO

| RELATÓRIO Nº 29/2025 |

| CARACTERIZAÇÃO | |
|---|---|
| ESPÉCIE: <i>Acer negundo</i> | NOME COMUM: Bordo negundo |
| LOCAL: Rua Padre Manuel Bernardes | |

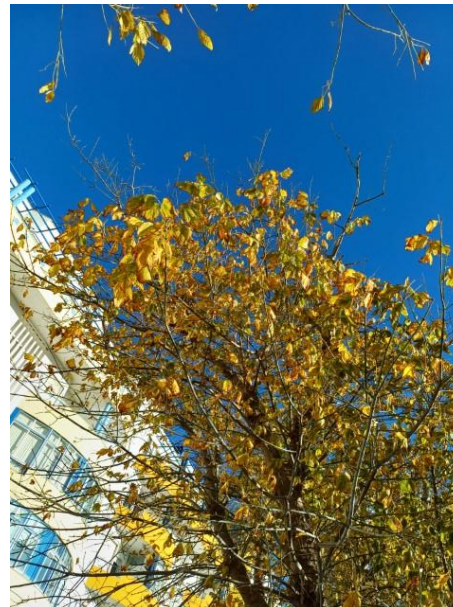
**EXEMPLAR 14:**

| 14 | 03 2886 | <i>Acer negundo</i> | Bordo negundo | o exemplar apresenta várias pernas secas e em risco de queda | remoção do exemplar e substituição por outra espécie |
