# PROCESSO DE AVERIGUAÇÕES

**ASSUNTO: Perturbações no abastecimento de água no Município de Almada  
entre 3 e 20 de agosto de 2025**

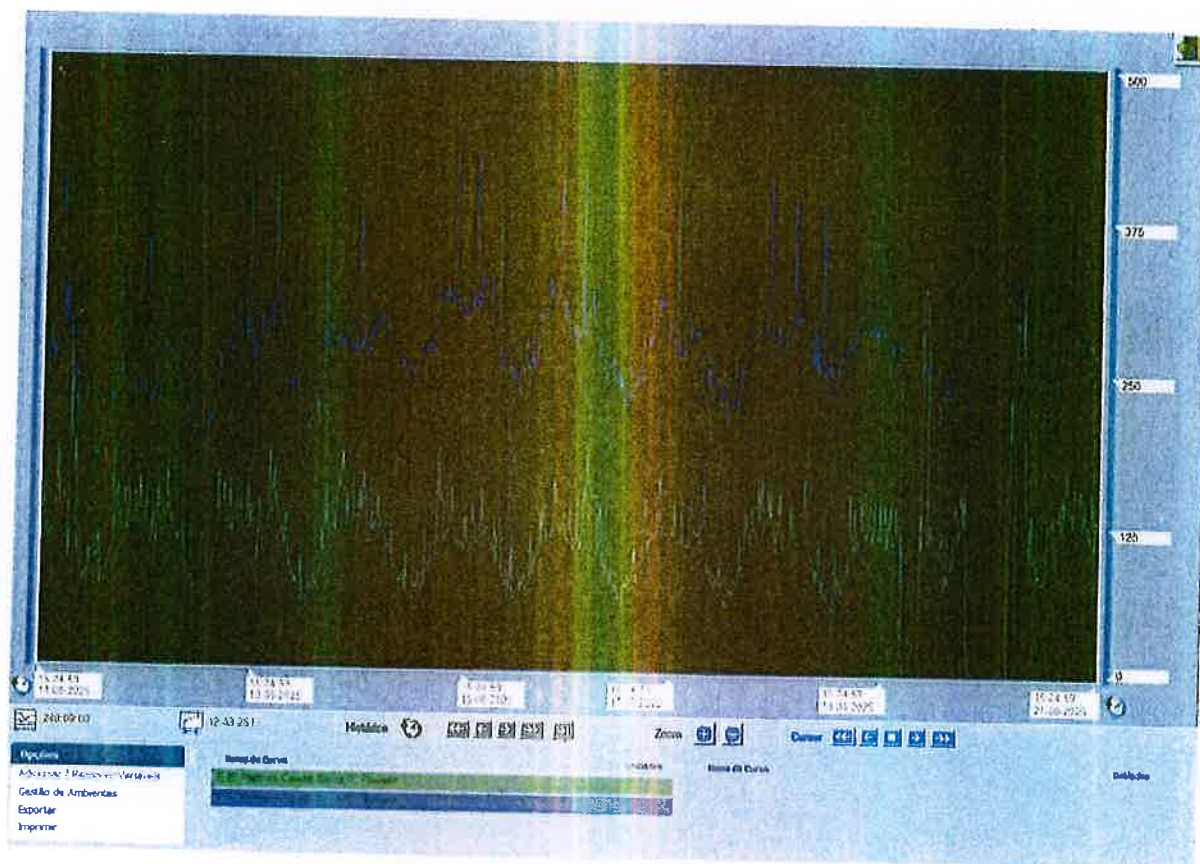
Figura 2 - Caudais de saída para as Redes de Abastecimento do Raposo (de 11 a 21 de agosto de 2025)

O registo das perturbações no fornecimento de água nas zonas de abastecimento foi realizado através do sistema de telegestão implementado pelos SMAS Almada para gestão das redes de abastecimento de água. Na imagem seguinte, por exemplo, é possível identificar as interrupções que ocorreram nas zonas de abastecimento dependentes dos reservatórios do Raposo (Monte de Caparica, Raposo, Pragal-zona poente e Alto do Índio).

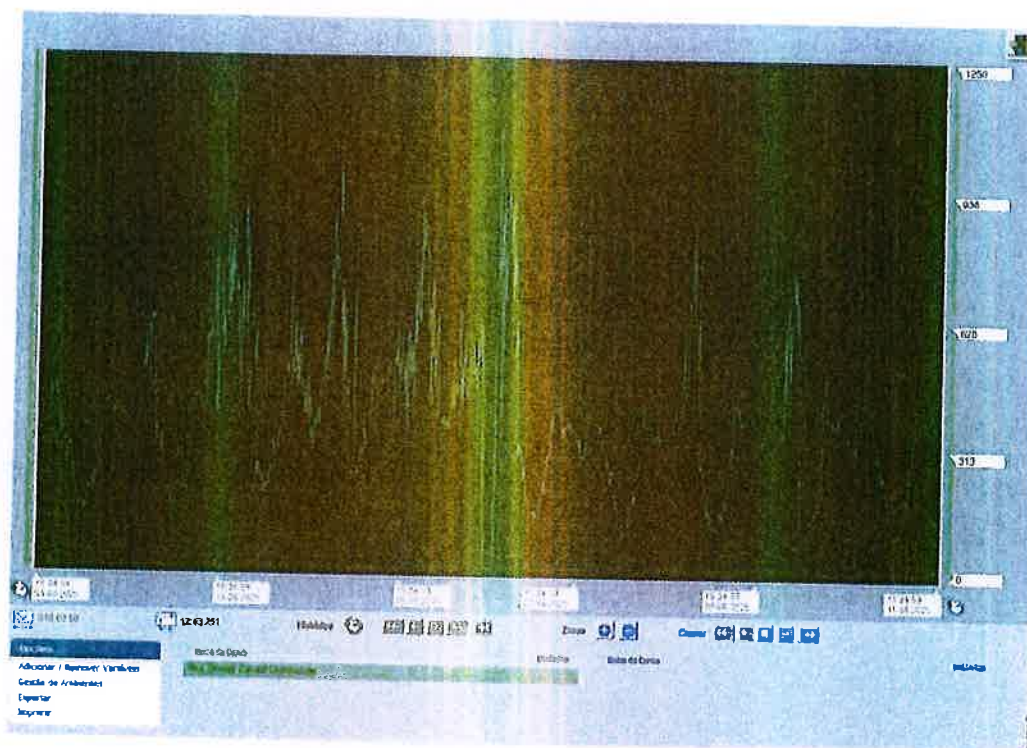
Figura 4 - Caudal de saída para a Rede de Abastecimento de Brielas (de 1 a 10 de agosto de 2025)

No passado dia 3 de agosto, sábado, ocorreu uma rotura na conduta de distribuição dependente do reservatório de Brielas (Costa da Caparica) que, ao longo dos dias seguintes foi aumentando, gradualmente, a sua dimensão e consequente perda de água. Esta situação foi prontamente detetada pelos sistemas de Telegestão e Baseform<sup>1</sup>mas, considerando que era o primeiro fim de semana de agosto (época alta numa zona balnear) e com os avisos do Instituto Português do Mar e da Atmosfera (IPMA) para uma vaga de calor extremo, os caudais foram considerados “normais” considerando estas situações. No entanto, tanto a equipa da Produção de Água como a das Redes de Água continuaram a monitorizar, atentamente, esta situação. Com uma busca ativa ao longo de toda a Costa da Caparica, foi possível detetar a água proveniente desta rotura e, posteriormente, a identificação da referida rotura.

No dia 6 de agosto a rotura, que ocorreu junto ao IC20, foi reparada pela equipa da Rede de Água e reposta a situação inicial.

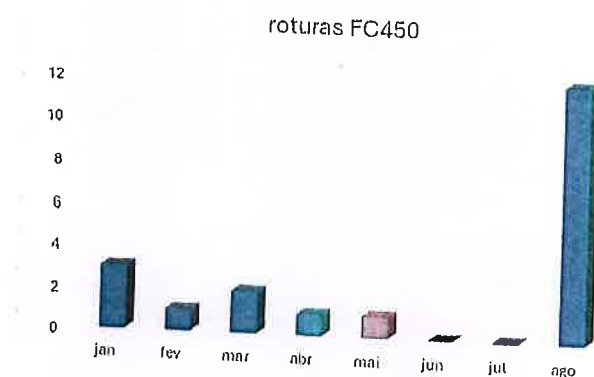
5. Qual a idade da conduta adutora afetada pela 10 roturas, sucessivas, e se, de acordo com o histórico, em troços reabilitados recentemente não ocorreram roturas?

A conduta adutora Vale Milhaços – Raposo foi instalada em 1976 (49 anos) sendo a vida útil do material existente entre os 50 e os 70 anos. Em 2025 ocorreram diversas roturas nesta conduta incluindo num dos troços já reabilitados (EN 10-1 no troço entre a rotunda do Texugo e a Av. da República).

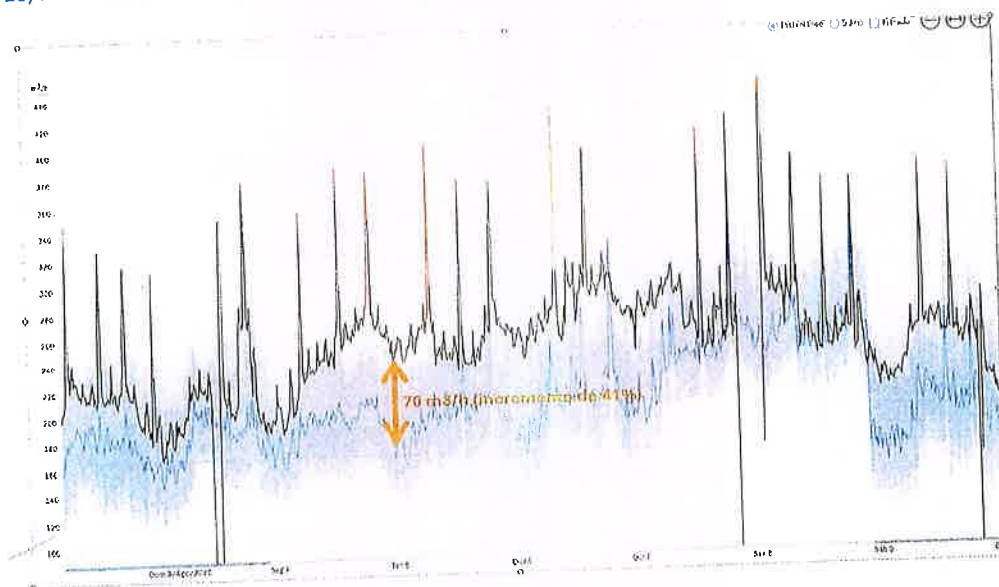
7. Qual o valor percentual da diferença entre o valor previsto e o consumo real identificado na figura 10 (pág. 14)?

A diferença, percentual, entre o valor previsto e o consumo real durante o período em que ocorreram os maiores constrangimentos, apresentado na figura 10, foi de 41%.
